התהפכות עגורן צריח עקב התקנת שלט פרסום מסמך הפקת לקחים לתאונת עבודה מס' ar1016

סוג התאונה:	נפילה מגובה
גורם תורם לתאונה:	עגורני צריח
סוג מקום העבודה:	אתר בניה
תנאי עבודה:	מקום פתוח, רוח חזקה, שעות לילה

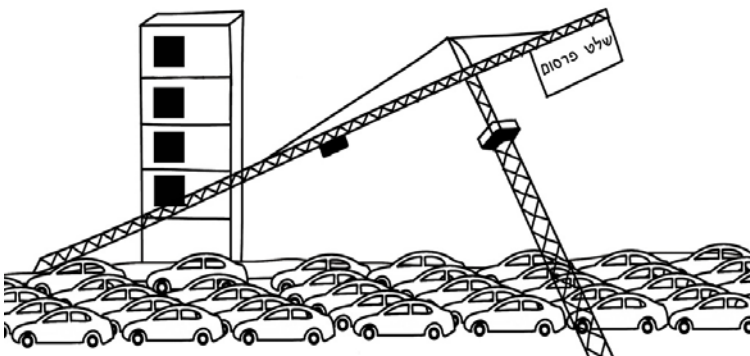
על זרוע אחורית (זנב) של עגורן צריח אשר היה מוצב באתר בניה, הותקן שלט פרסום גדול ממדים. עקב רוח חזקה שנשבה בשעות הלילה, התהפך העגורן ונפל אל רחבת חניה של בניין סמוך תוך פגיעה ברכבים חונים. האירוע הסתיים ללא נפגעים.

1. חל איסור להתקין שלטי פרסום על חלקי העגורן (זרועות, תורן וכד') שלא בהתאם להוראות הדין החלות בנושא ולהוראות יצרן העגורן. (חקיקה בנושא). שלטים עלולים להוות מפרץ רוח גדול יותר ממה שנלקח בתכנון על ידי היצרן ולגרום בכך להתהפכות העגורן. בנוסף, תליית שלטים מתחת לזרועות העגורן מהווה סיכון של השתחררות ונפילת השלט כולו או חלקים ממנו במצבי רוח מסוימים, או כאשר השלט הותקן בצורה לקויה.
2. מומלץ לבצע בדיקת הכנה לעגורן הצריח המוצב באתר לקראת עבודה בתקופת החורף ו/או בתנאי מזג אוויר סוערים. (קישור להנחית מפקח עבודה ראשי).
