פגיעה בעובד עקב טלטול מטען שהורם ע"י עגורן גשר

מסמך הפקת לקחים לתאונת עבודה מס' ar1018

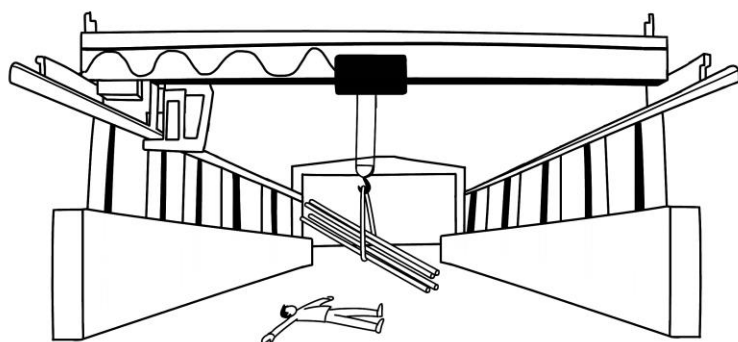
עובד במפעל שעסק לבד בקשירת חבילת צינורות פלדה לאונקל של עגורן גשר, נמצא ע"י חברו לעבודה כשהוא שרוי על רצפת הייצור ופצוע בצורה קשה. התברר כי המטען היטלטל בחוזקה עקב הרמתו שלא מעל למרכז הכובד ופגע בחזהו של העובד.

- יש לבצע הרמת ניסוי בגובה נמוך (5-10 ס"מ מעל הרצפה) לפני הרמה סופית ושינוע של מטען. הרמת המטען תבצע כאשר המטען יציב ומיקום אונקל העגורן נמצא מעל מרכז הכובד.
- עגורן גשר יופעל רק בידי עגורנאי מוסמך שבידו תעודת הסמכה תקפה ([חקיקה בנושא](#)).
