שריפה בבית קירור

שריפה בבית קירור? להבות הפורצות בטמפרטורות נמוכות מ- 0°C ? כן. צירוף נסיבות גרם לאירוע כזה בבית אריזה. האירוע הסתיים ללא נפגעים הודות להיערכות מקצועית מוקדמת לפעולה בחירום של האחראים מבית, ושל אנשי שירותי הכיבוי האזוריים

מאת אלכס אפשטיין

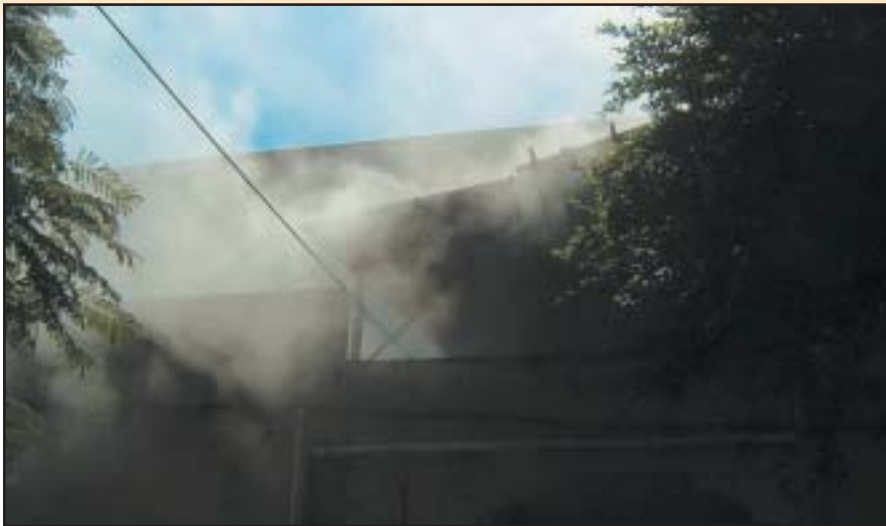
עשן מיתמר מעל לבית הקירור הבווער

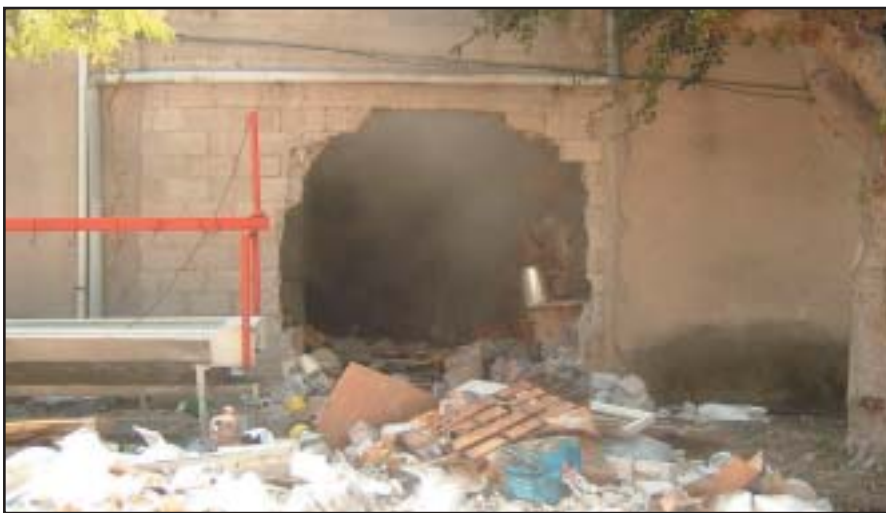
פתיח שנפרץ בקיר המבנה כדי לאפשר כניסת צוותי החירום פנימה

חדר הקירור שבו פרצה השריפה היה מלא כולו בארגזי דולב עמוסי פרי. המצב היקשה על צוותי הכיבוי להגיע אל מוקדי הלהבות. לאחר סיום הטיפול באמוניה - נפרצו פתחים בקירות חדר הקירור ודרכם הורחקו מהחדר, באמצעות כלי צמ"ה ומלגזות, ארגזי ה"דולב" שבערו.

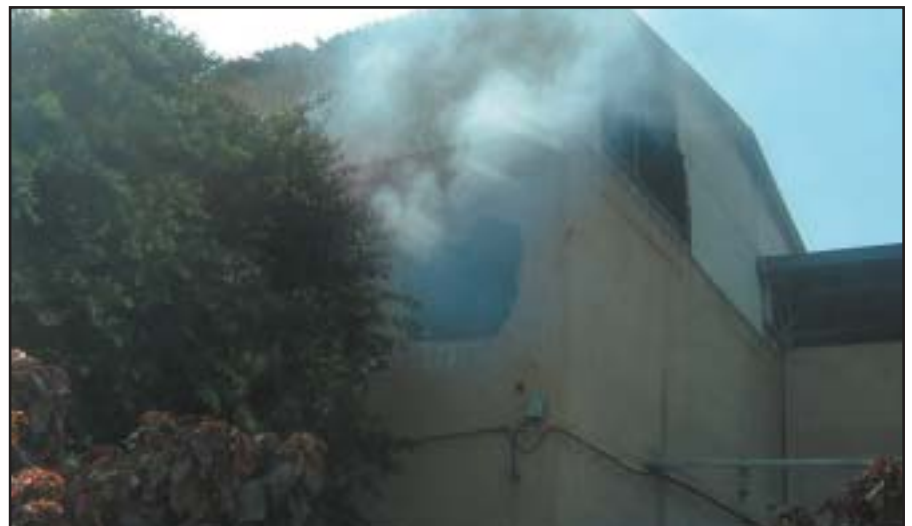
הקיר נפרץ בחלקו העליון לשחרור העשן מהמבנה

עשן מתוך החלל הסגור, מה שהוביל לפיזור מסוים של החום שהצטבר שם במשך הבעירה. פעולות הכיבוי עד לדעיכתה הסופית של האש נמשכו ברציפות כ-52 שעות. בתהליך השתתפו, לסירוגין, 26 כבאים.

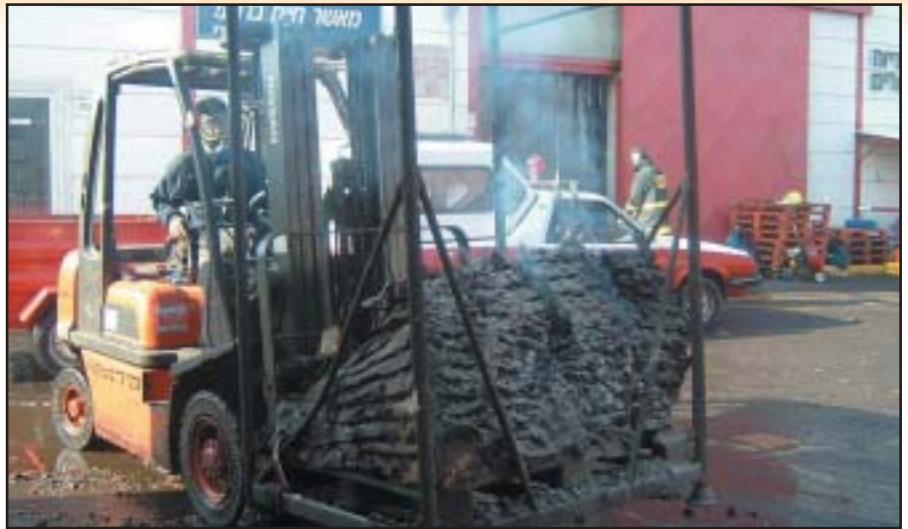
מישטחי תוצרת שנשרפה מפונים מתוך בית הקירור. המלגון מצויד במסיכה להגנת הנשימה

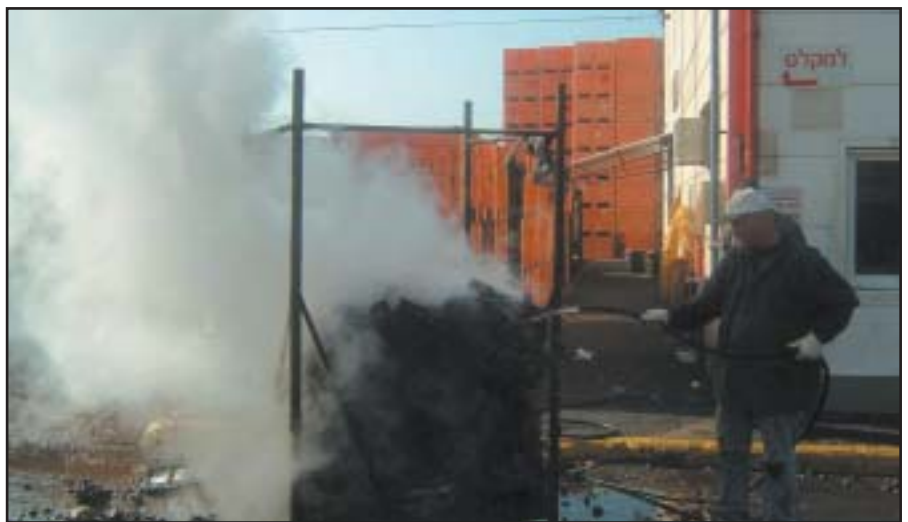
התזת מים לכיבוי שרידי אש ולקירור מישטח תוצרת שרוף

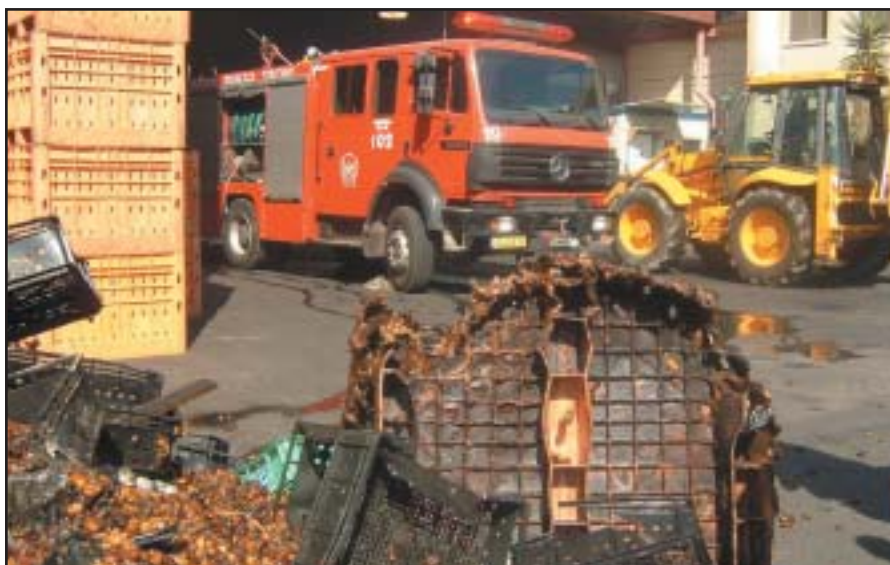
שרידיזו של מיכל דולב שרוף על רקע בית האריזה וניידת הכיבוי של כוחות ההצלה

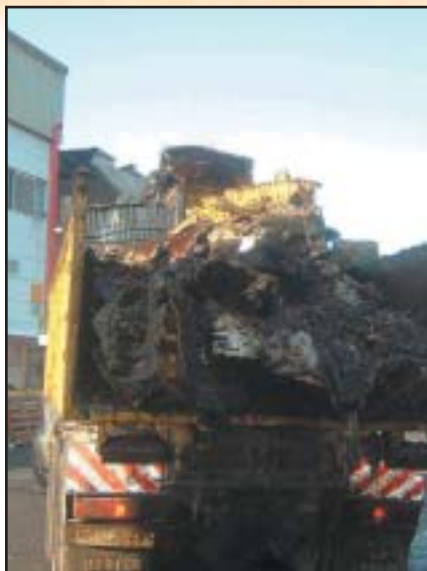
פינוי השטח משרידי השריפה

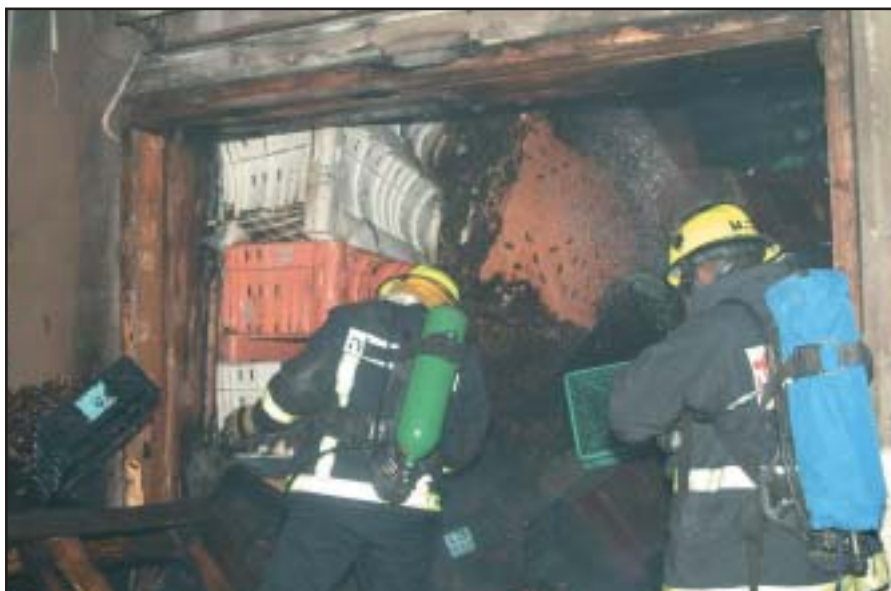
צוותי הכיבוי נכנסים לבית הקירור לאחר שחרור העשן

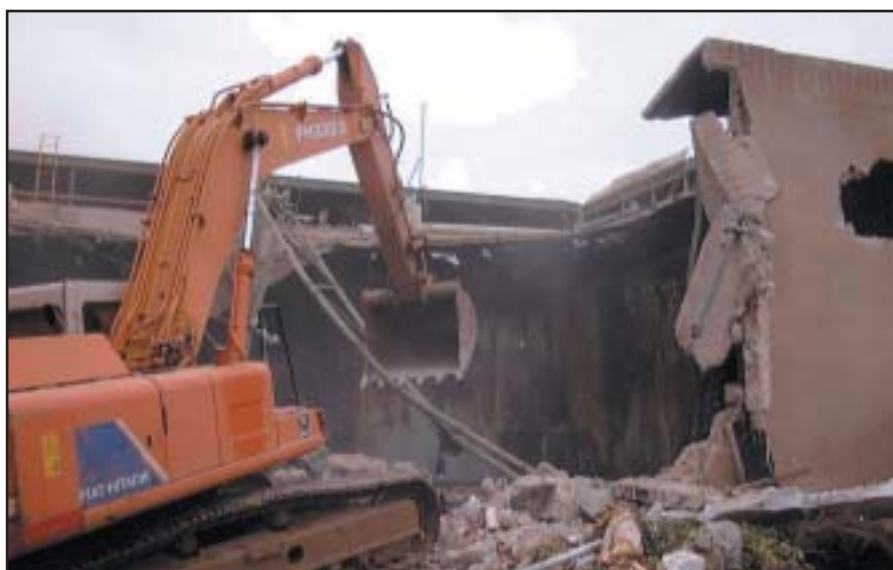
הריסת המבנה השרוף בוצעה בעזרת ציוד הנדסי כבד. על השטח שפונה נבנה חדר קירור חדש

בית האריזה הושבת לאחר השריפה למשך 35 ימים, שבמהלכם ביצעו צוותים, של עובדי המקום וחברת שיקום, ניקיון יסודי של כל שריי השריפה באזור חדר הקירור, ושל עקבות האש ליד המכונות בקווי האריזה. היה חשש שחומרים לא רצויים גרמו לזיהום של המכונות לאריות התמרים, המיועדים למאכל אדם. חדר הקירור השרוף נהרס ובמקומו נבנה חדר קירור חדש. שאר חדרי הקירור שודרגו, בהתאמה לקריטריונים של המשרד לאיכות הסביבה ושירותי הכיבוי.
