# קו החיים בדרום

## מדרכי הבטיחות של מחוז הדרום במוסד לבטיחות ולגיהות ממשיכים לסייע במניעת הקטל בענף הבנייה

מאת גבריאל סיקסיק

מנהל מחוז דרום,  
המוסד לבטיחות ולגיהות

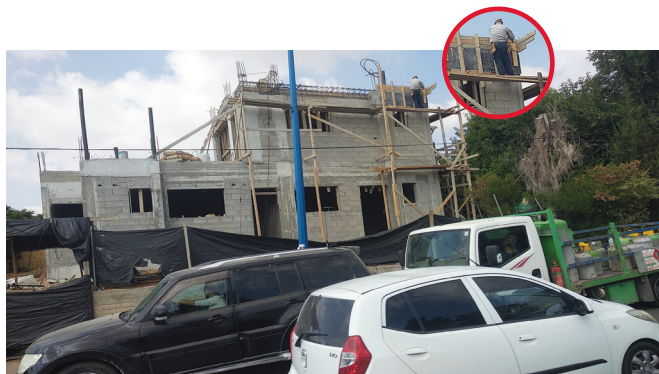
### 1. אתר בשדרות - בניית מבנה

שטח העבודה מגודר חלקית בלבד ופרוץ בכמה מקומות הכניסה לאתר מתאפשרת לאזרחים, בשל חוסר גידור בבדיקת האתר נמצאו פיגומים לא תקינים, שחסרים בהם חלקים, ופיגומים שאינם מחוזקים לבניין. בבדיקת המבנה נמצאו בורות פתוחים המסכנים את באי המבנה. האתר אינו מסודר ומאורגן, וקיימים חומרי בנייה ופסולת מסביב למבנה.

הועבר דיווח למפקח עבודה אזורי  
נפתח אירוע במוקד 106 של עיריית שדרות  
הועבר עדכון למדווח.

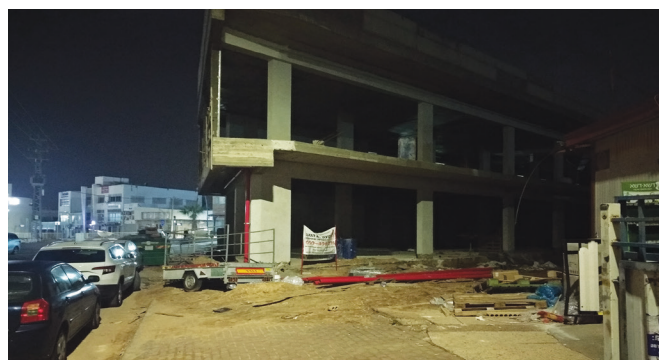
### תוספת בנייה בבית משותף באשקלון

פירוט הליקויים נשואי הפנייה, וליקויים נוספים שנצפו:  
אין מנהל עבודה.

האתר נמצא בשלבי שלד של קומה שנייה.  
בזמן הביקור נכחו שלושה פועלים על הגג.  
האתר אינו מגודר, אולם הותקנה רשת בטיחות על הפיגום למניעת נפילה של חומרי בנייה.

באתר מותקנים פיגומים לא מושלמים וחסרים בהם חלקים.  
משטחי העבודה אינם מגודרים כנדרש.  
באתר מתבצעת עבודה בגובה, ולכלל העובדים אין אישור עבודה בגובה ואין ציוד בטיחות.  
הפועלים עובדים ללא ציוד מגן אישי.

הועברה הדרכה לקבלן על פיגום זקפים, על עבודה בגובה, על צמ"א ועל הדרכת עובדים.  
הועבר עדכון למדווח.  
הועבר דיווח למפקח עבודה אזורי. ■
