תאונה עם עגורן נייד

תאונת העבודה המתוארת כאן אירעה בצרפת. שלושה עובדים, הגיעו לבצע עבודות שיפוץ במבנה קיים - כיסוי החלק התחתון הבולט של גג בלוחות עץ. זמן קצר אחרי תחילת העבודה, נהרג אחד העובדים ועובד נוסף נפצע באופן קשה.

מאת מהנדס דוד דודסון

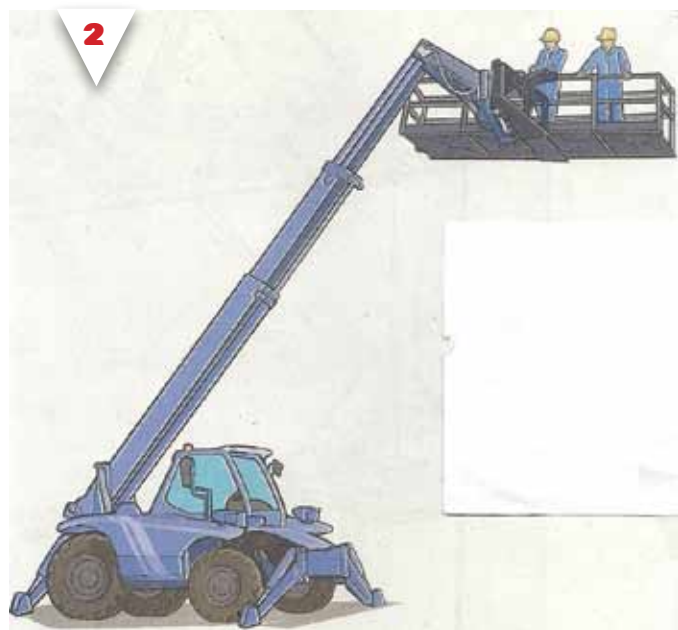
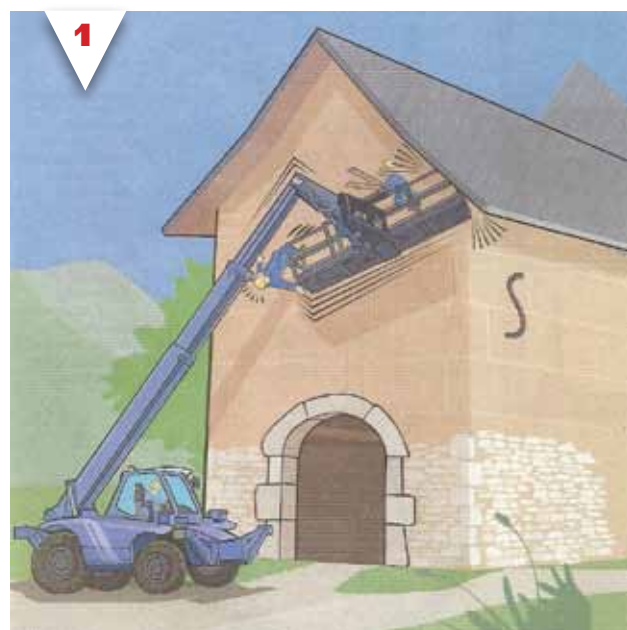
באירוע התאונה - גם אם העגורן הוצב על קרקע איתנה, הרמת העובדים בתוך מישטח ההרמה נעשתה ללא הוצאת המייצבים (תומכות). מצב כזה אסור בהחלט. כאן המקום להוסיף שתמיד יש להוציא את המייצבים עד למלוא אורכם, על מנת שיספקו את התמיכה המרבית (ראו איורים 2, ו-3).

באזור מס' 2 ניתן לראות את העגורן כשמייצביו פרוסים על הקרקע.

באזור מס' 3 רשום על גבי המייצב עד לאיזו נקודה יש לפרוס אותן.
