הערכה וניהול של סיכונים תע

חלק ב': תאונת הפיצוץ בעיר אנס

מאת ד"ר מ

חדה - האירועים, הגורמים והלקחים

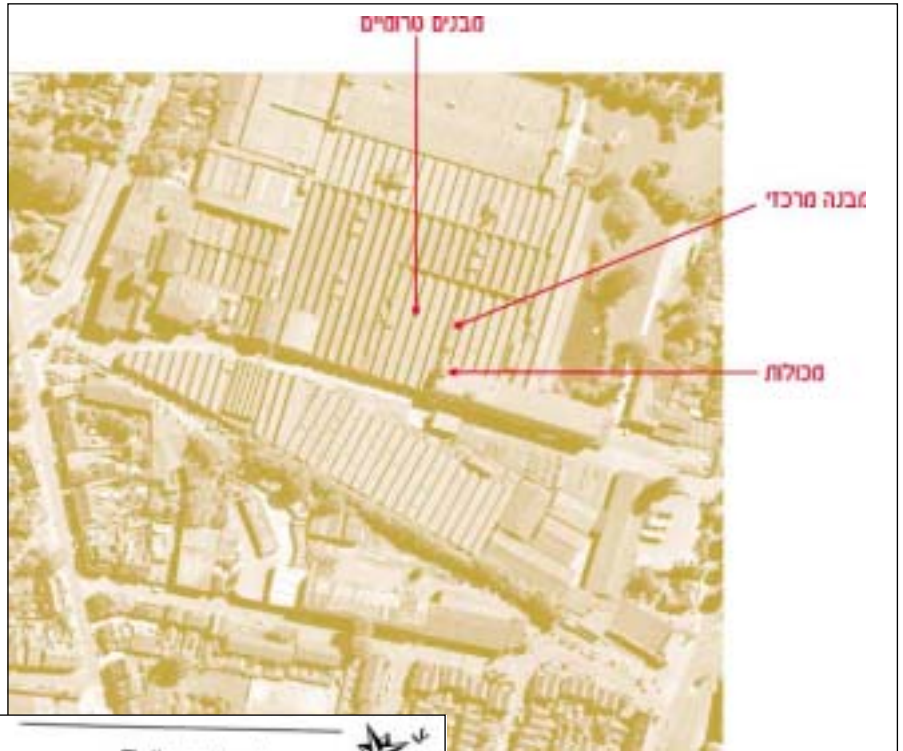
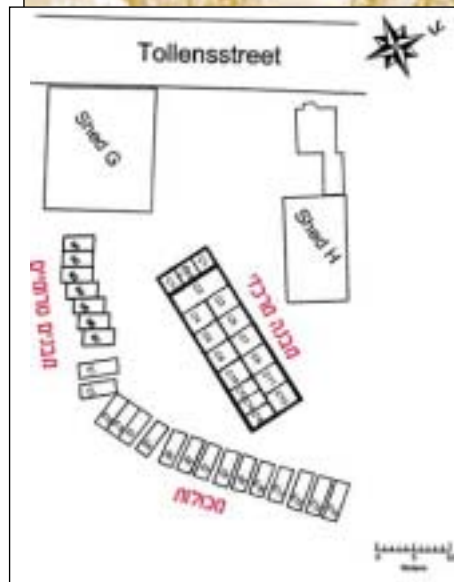
למעלה - המפעל וסביבתו במרכז העיר, לפני הפיצוץ
משמאל - תרשים המפעל

במהלך השנים התרחבה הפעילות, ונוצר צורך במרחב נוסף לתהליכי העבודה ולאחסון. לצורך כך תוכנן והוקם מבנה בטון, שהכיל 17 חדרים ותאים בעלי דלתות עץ, אשר נועד להחליף את המבנים הטרומיים. עקב אילוצי לוחות זמנים (המבנה לא הושלם לקראת ה"עונה הבערת" של סוף שנת 1978) אושר המשך האחסון גם במבנים הטרומיים. בעקבות צרכים נוספים הוצבו בשולי שטח המפעל - בהדרגה - 16 מכולות אחסון נוספות, עד למצב המוצג באיור משמאל. מהתמונה הצמודה אליו ניתן ללמוד על קרבתו של המפעל לבתי המגורים בעיר.

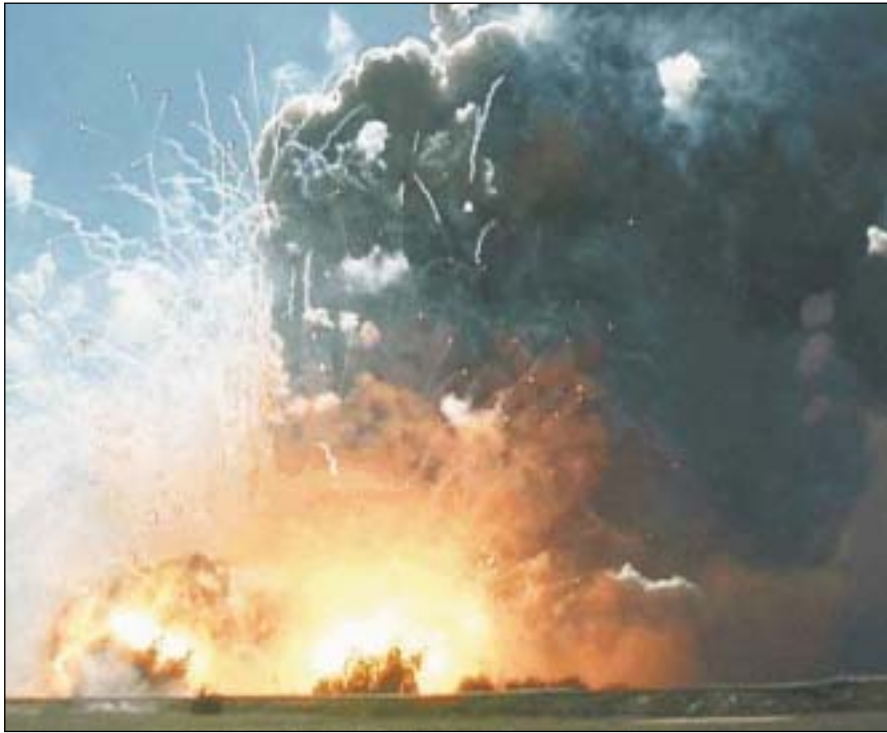
הפיצוץ השני

דרך הדלת הפרוצה בקעו סילון אש ושטף חום לכיוון מבני הבטון הטרומיים והמכולות. בידוד-האש הנחות של מכולה E2 לא הצליח למנוע את הצתת תכולתה, ע"י להבות האש שהגיעו אליה. הדליקה שהתלקחה התפתחה לאירוע אלים, אך עדיין ללא ניפוץ (דטונציה). בין המיכלולים שהועפו מהמכולה היו גם "פגזי" זיקוקים. הפעלתם של הפגזים האלה בקירבת דלתות המתכת הדקות של המבנים הטרומיים השפיעה בצורה הרסנית על הדלתות: תחילה נפרצה הדלת של מבנה M7. נמצאו עדויות ברורות לתהליך סימפטי (סידרת פיצוצים המתרחשת כאשר פיצוץ אחד גורם לפיצוץ אחר וכו'), שהתחיל במבנה M7 והגיע תוך פחות מחצי שנייה למבנה M1. גם בשלב זה לא נמצאה עדות לדטונציה, אך נוצר כדור אש בקוטר 85 מטרים, המתאים לשריפת 17 טונות של חומר הודף.

עוצמת הפיצוץ שהתרחש במבנים הטרומיים (שהוערכה על בסיס רישומים סיסמיים ונתונים נוספים) היתה שקולה לפיצוץ 800 ק"ג TNT. עוצמה כזאת עולה בהרבה על הנדרש לקריעת דלתות העץ של חדרי המבנה המרכזי מציריהן והטחתן פנימה (עקב הפיצוצים במבנים האחרים). כדור האש אפף את הבניין כולו, ולחדרים חדרו שברים וזיקוקים בוערים.

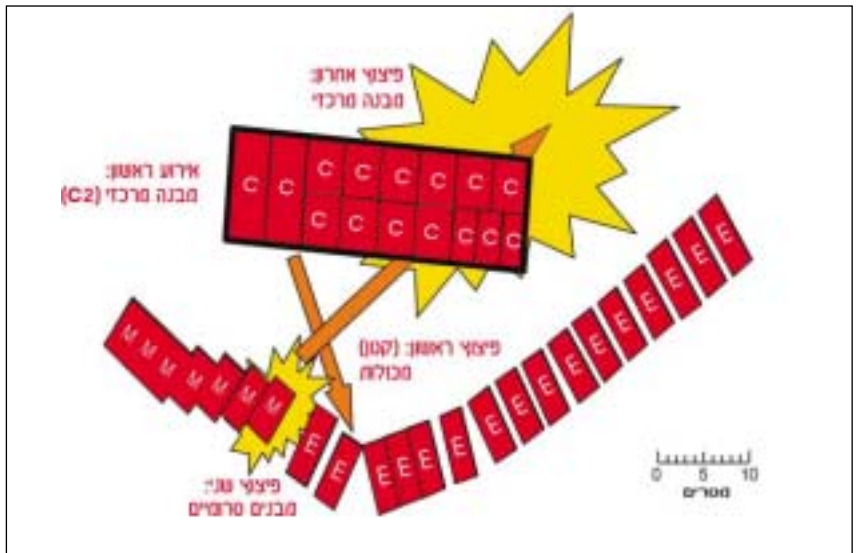
סדר האירועים

- עפ"י תצפיות מחוץ למפעל, התפתחו האירועים בסדר הבא:
- 14:45.1 - עדות לתקרית הקשורה לזיקוקים בתחום המפעל (המפעל היה סגור באותה שבת, ולא שהו בו אנשים);
 - 15:03.2 - דיווח לתחנת הכיבוי על דליקה במפעל;
 - 15:08.3 - כבאית ראשונה מגיעה לאתר. מזהים: דליקה בחדר C2 שבמבנה הבטון הראשי, ומספר מוקדי אש קטנים נוספים מחוץ למבנה;
 - 15:16.4 - הכבאים מדווחים כי הדליקה בחדר C2 נמצאת בשליטה;
 - 15:24.5 - עשן, סימני אש ופריצת זיקוקים מחדר C4 במבנה הבטון הראשי. היווצרות מוקדי אש נוספים;
 - 15:28.6 - עשן עולה ממכולה E2 שבשורת המכולות;
 - 15:34.7 - פיצוץ קטן והתלקחות מסיבית (דפלגריציה) של תכולת מכולה E2. מפתח המכולה משוגרים זיקוקים ו"מזרקת" סילוני להבות;
 - 15:34:40.8 - פיצוץ יחיד של כל מבני האחסון הטרומיים (M1 - M7);
 - 15:35:46.9 - פיצוץ בחדר C11 במבנה הראשי ובעקבותיו, כמעט מיד, פיצוץ מסיבי של כל המבנה ושל רוב המכולות.

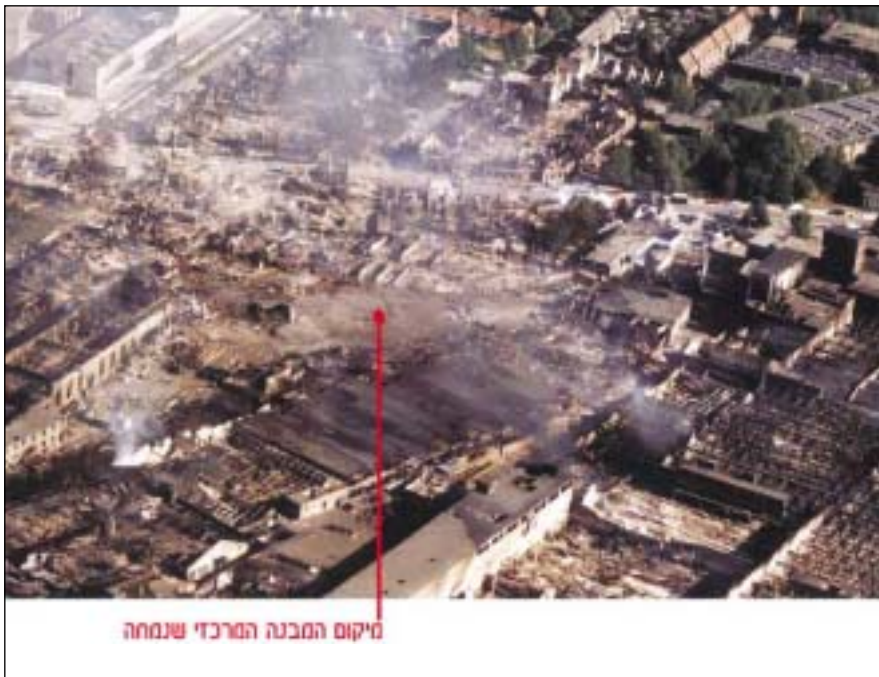
אתר המפעל ומרכז העיר לאחר הפיצוץ

עיקר הנזק הסביבתי נגרם ע"י הזיקוקים שהועפו למרחוק, הציתו את המבנים הישנים, בעלי רצפות העץ, שבמרכז העיר, והובילו לדליקה עזה ונרחבת, שכילתה, כאמור, אזור מגורים שלם (ראו תמונה בעמוד הבא).

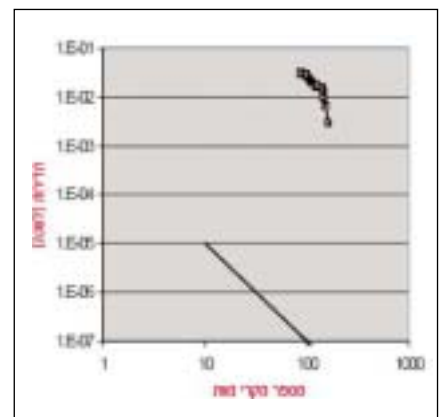
סיכון חברתי מחושב

- לחלוטין, והסיכונים שהטיל המפעל על סביבתו חרגו, במידה רבה מאד, מערכי הקריטריונים לסיכון אישי ולסיכון חברתי.
- בתחום הסיכון האישי, האסור למגורים, התגוררו דרך קבע מאות תושבים בכ-70 בתי מגורים;
 - החריגה ממיגבלת הסיכון החברתי היתה ב-5 סדרי גודל (ראו שרטוט מימין). עפ"י החישובים, תאונת פיצוץ במבנה הראשי היתה אמורה לגרום לכ-100 הרוגים בסביבת המפעל. העובדה שבתאונה נהרגו "רק" 22 אנשים מוסברת בהתראה המוקדמת שיצרה הדליקה. המשטרה הספיקה להרחיק במידה מסוימת (גם אם לא מספקת), את הסקרנים מגדר המפעל. יתירה מזאת - רוב תושבי הסביבה יצאו מבתיהם לחזות באירוע, ובכך נמנעו מקרי מוות צפויים רבים, בתוך המבנים שהתמוטטו או נשרפו.
