הקשר בין מערכת חירום בחשמל ואסונות מקומיים וגלובליים

מאת ד"ר אלכס טורצקי

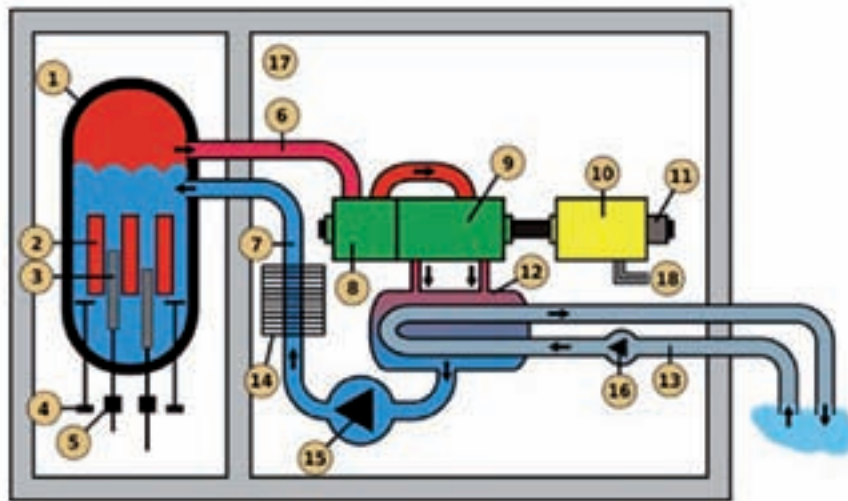
איור 2: עקרון הפעולה של תחנת כוח גרעינית

מרכיבים של תחנה גרעינית לפי איור 2:

10. גנרטור	1. מיכל לחץ של הכור
11. עירור (הגברת האנרגיה)	2. מוטות הדלק הגרעיני
12. מעבה	3. מוטות בקרה
13. זרם קירור המעבה (מעגל שני)	4. משאבות ערכוב
14. קדם חימום	5. מערכת הנעת מוטות הבקרה
15. משאבת הזנת מים לכור	6. קיטור בלחץ
16. משאבת זרם קירור המעבה	7. מי הזנה לכור
17. מעטפת בטון	8. טורבינת לחץ גבוה
18. ככלי חשמל	9. טורבינת לחץ נמוך

לכשל של הפעלת גנרטור יש השלכות גם באסון של רעידות האדמה שפגעו ביפן. ב-11 במרץ 2011 התרחשה בצפון יפן רעידת אדמה בעוצמה 9 בסולם ריכטר. צוותי החירום שנשלחו למקום האסון הצליחו לחבר את הכורים (ראו איור 1) להספקת החשמל אחרי 10 ימים לאחר ההשבתה. בזמן ההשבתה - מערכת קירור המוטות, שהכילו חומר גרעיני, לא פעלה - בשל השבתת הגנרטורים לשעת חירום, שנועדו לספק מי קירור, שנפגעו על ידי גלי צונאמי בגובה שלא נצפה ולא נלקח בחשבון כאשר תכננו והתקינו את מערכת הגנרטורים. סכמת פעולה כללית של כור גרעיני ראו באיור 2. מצב לא תקין של השבתת מערכת הקירור גרם להיווצרות קיטור גרעיני והתפוצצות מיכל מי קיטור.

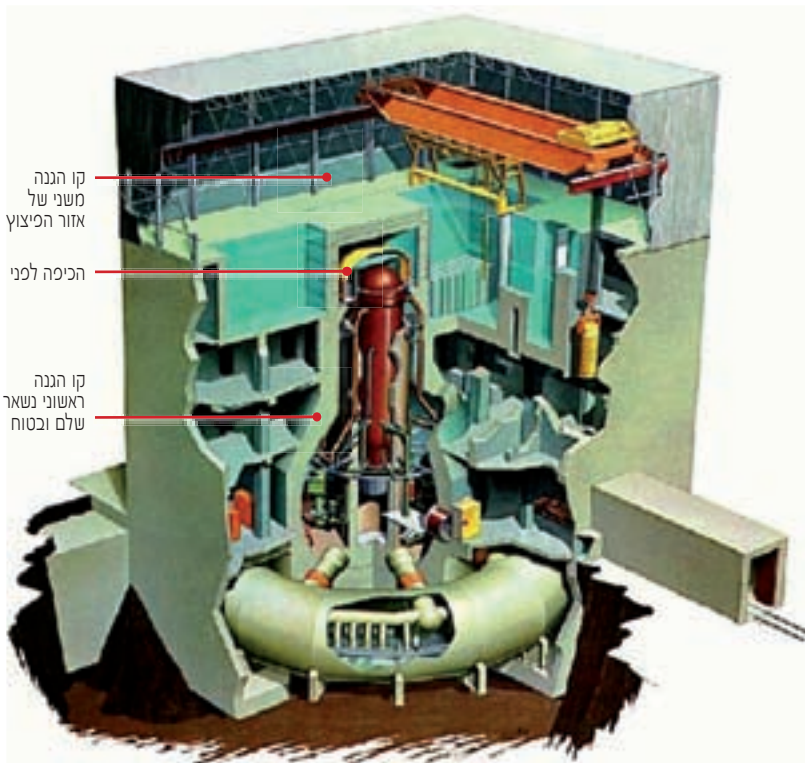
איור 3: תרשים של ריאקטור BWR

כור כזה מייצר חשמל באמצעות קיטור שמסובב טורבינות (איור 3). הקיטור נוצר כאשר מוטות של דלק גרעיני מושרים בתוך מים והם מחממים את המים והופכים אותם לקיטור. הריאקציה הגרעינית של ביקוע, מבוקרת באמצעות מוטות הבקרה (מוטות המכילים חומר הבולע נויטרונים, לדוגמה: בורון) השולטים באופן אוטומטי על הספק הכור. כאמור, בריאקציה זו נוצר בין השאר חום רב, המחמם את מי הכור, הנמצאים בלחץ גבוה (כ- 70°C אטמוספירות) עד כדי רתיחה (איור 2). בשל הלחץ הגבוה בכור, הרתיחה מתחוללת בטמפרטורה גבוהה של כ- 300°C . הקיטור, הנמצא בלחץ וטמפרטורה גבוהים, זורם מהמיכל לעבר הטורבינה. במעבר של הקיטור דרך הטורבינה הוא מביא לסיבוב הגנרטור המפיק חשמל. ביציאה מהטורבינה לחץ הקיטור יורד משמעותית וחלקו אף

מתעבה. הקיטור ממשיך לזרום לעבר מעבה, המעבה אותו לפאזה מימית באמצעות מעגל מי קירור משני, המפנה את החום מהמעבה לסביבה, לדוגמה: לים. מים אלה נשאבים על ידי משאבת ההזנה ומוזרמים חזרה אל ליבת הכור דרך מחמם ראשוני.

הכור תוכנן עם מספר רמות הגנה למניעת פיזור של חומר רדיואקטיבי (איור 3):

- מוטות הדלק עטופים במעטפת העמידה עד לטמפרטורה של $1,300^{\circ}\text{C}$. הגנה זו עלולה להיפגע בהיעדר קירור מספיק למוטות.
- מיכל הכור בעובי 150 מ"מ עשוי פלדה בלתי מחלידה (פל"ב"ם).
- המאטם הראשוני, העוטף את המיכל ומערכות הבטיחות סביבו עשוי פל"ב"ם בעובי 25 מ"מ.
- המאטם המשני, הכולל את הטורבינה, את המעבה ואת מערכות העזר בכור – פרט לליבה ומערכות הבטיחות – עשויים מבטון מזוין בעובי של כשני מטרים.
- מטעמים אלה מותקנים מיכלים במבנה "מרובע" חיצוני (איור 5), העשוי בטון מזוין בעובי של כחצי מטר. מבנה זה, היוצר סביבת עבודה נוחה למערכות הכור, נהרס בוודאות. כעת המבנה אינו משמש כמאטם, הכולא את המוצרים הרדיואקטיביים.

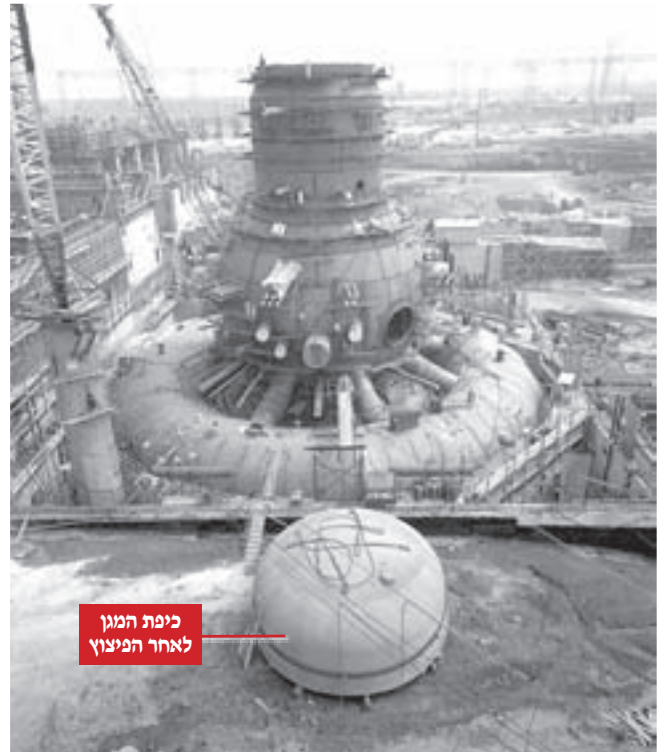
איור 4: מסגרת בלימה (כיפת מגן) אחרי האסון

בגובהם שטפו את האתר והשביתו את פעולת הגנרטורים. אז נכנסו לפעולה סוללות חירום שהמשיכו לספק חשמל למשאבות במשך 8 שעות נוספות. לאחר 8 שעות הן נגמרו ולא ניתן היה יותר להמשיך בקירור הכור. כפועל יוצא מכך, נאלצו עובדי התחנה להשתמש במי ים (מצב שנמשך כ-10 שעות), אבל הכור החל להתחמם ונוצרו אדים. המפעילים שחררו את לחץ האדים, שהכילו מעט מאוד חומר רדיואקטיבי. בהמשך, ירידת מיפלס המים בליבת הכור הביאה לעליית הטמפרטורה ולהתחממות מוטות ה-Zircaloy (שהיא סגסוגת של צירקוניום), שהובילה לתגובה עם המים ולתהליך חימוץ שהוביל לשחרור גז מימן. ריאקציה זאת היתה ידועה למתכנני הכור אבל הם לא ידעו מהו נפח גז המימן שישתחרר בעת תאונה. גז המימן שנוצר היה בכמות גדולה והוא הגיב עם החמצן באוויר ונוצר פיצוץ. הפיצוץ גרם להרס של מחצית מהמבנה וכיפת המגן של הכור עפה החוצה (איור 4).

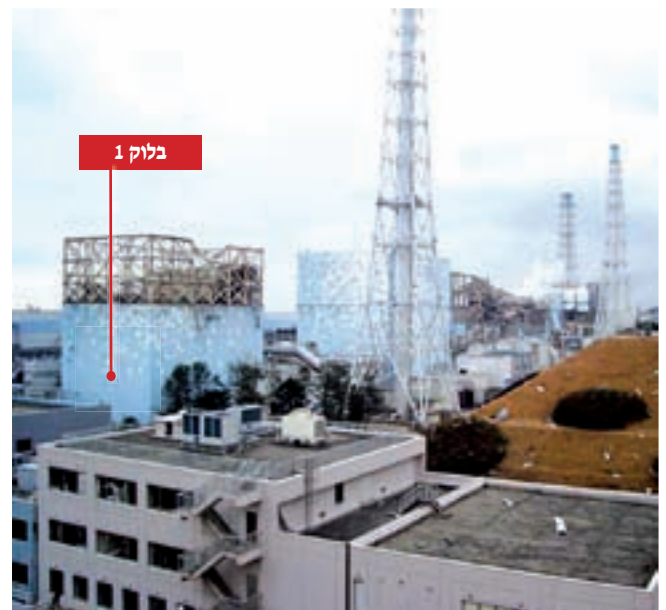
איור 5: מבנה חיצוני של כור. בלוק 1 אחרי הפיצוץ

השבתת מערכות הקירור של כור גרעיני גורמת לעלייה מסוכנת בטמפרטורה ובלחץ שבתוך ליבת הכור. כאשר הטמפרטורה עולה על $1,900^{\circ}\text{C}$ מתחיל תהליך התכה של מוטות הדלק המצופים זירקוניום. המוטות, המונחים בתוך ליבת הכור, פולטים בתהליך זה גם מימן שהצטברותו עלולה להוביל לפיצוצים - בדומה לאלה שכבר אירעו בשני כורים בפוקושימה. (איור 5).
