# תאונה ולקחה - בנייה מתועשת

**מאת מהנדס דוד דודסון**

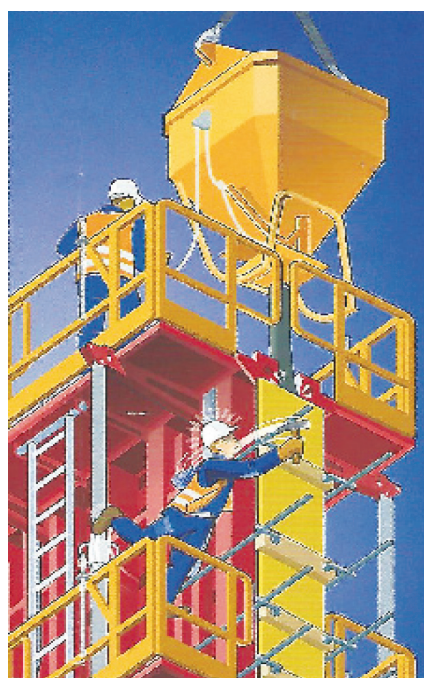
בעת הקמתו של בניין מגורים בצרפת בשיטת הבנייה המתועשת, עסק צמד עובדים ביציקת קיר בטון בתוך טפסות מתועשות ממתכת בקומה השנייה. יציקת הבטון נעשתה באמצעות שרוול, המחובר לדוד בטון. דוד הבטון היה תלוי על העגרון (ראו תמונה).

תוך כדי יציקת הבטון, עקב תקלה, נשאר מכסה סגירת הדוד (הקלפה) פתוח. כתוצאה מכך, נשפכה כמות גדולה יותר של בטון, והשרוול שדרכו נוצק הבטון נתקע בין שתי הטפסות המתועשות לברזל הזיון שבתוכן. אחד משני עובדי הצוות ירד לקומה התחתונה - ליתר דיוק, לפיגום הזיוי המורכב על הטפסה המתועשת - במטרה לפתוח את הטפסה ולשחרר את השרוול.

כדי להגיע אל מקום חיבורן של שתי הטפסות המתועשות של הקיר, טיפס העובד על האזן התיכון של הפיגום הזיוי. נוסף על כך, הוא ביצע פעולה שערערה את יציבותו - הוא הלם בפטיש באחד ממוטות החיבור, ואחת המכות החטיאה. כתוצאה מכך, הוא איבד את שיווי המשקל ונפל אל מותו מגובה של 11 מטר. לו היה נשאר על רצפת הפיגום הזיוי, היה מוגן מנפילה, אם כי לא היה יכול לבצע את הפעולה שאליה התכוון.

עובד מטפס על האזן התיכון של הפיגום הזיוי

למעשה, לאזן התיכון, וגובהו לא הספיק כדי להגן מפני נפילה. הניסיון שעשה העובד לפתוח את הטפסה לצורך שחרור השרוול, בעזרת מכות פטיש, היה פעולה מסוכנת. שילוב המצב המסוכן עם הפעולה המסוכנת גרם לנפילתו אל מותו.

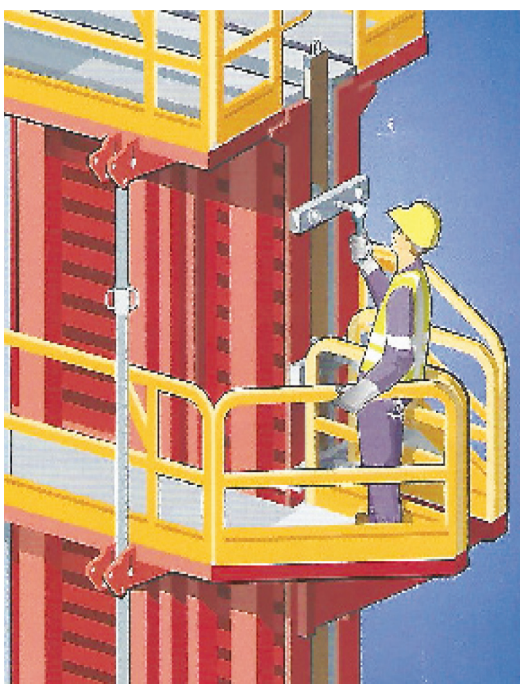
פיגום זיזי מוארך בקצה הטפסה

• יש להסדיר את הפיגום הזיזי בקצה הטפסה כך שיואריך במעט (ראו תמונה).

דבר זה היה מונע את הצורך לטפס על האזן התיכון. זאת, בדומה לתקנה 28, שמתייחסת לרצפת פיגום בפינת מבנה, האומרת שהיא תוארך אל מעבר לפינת המבנה במידת רוחבה לפחות. פיגום זיזי מוגדר בתקנות כפיגום שרצפתו נתמכת על סמוכות זיזיות, המחוברות למבנה. במקרה של בנייה מתועשת, אין הגדרה לפיגום זיזי, אבל אפשר לומר שהסמוכות שלו מחוברות לטפסה המתועשת.
