# תאונת חשמל לנגר בעבודות חוץ

מאת מהנדס דוד דודסון

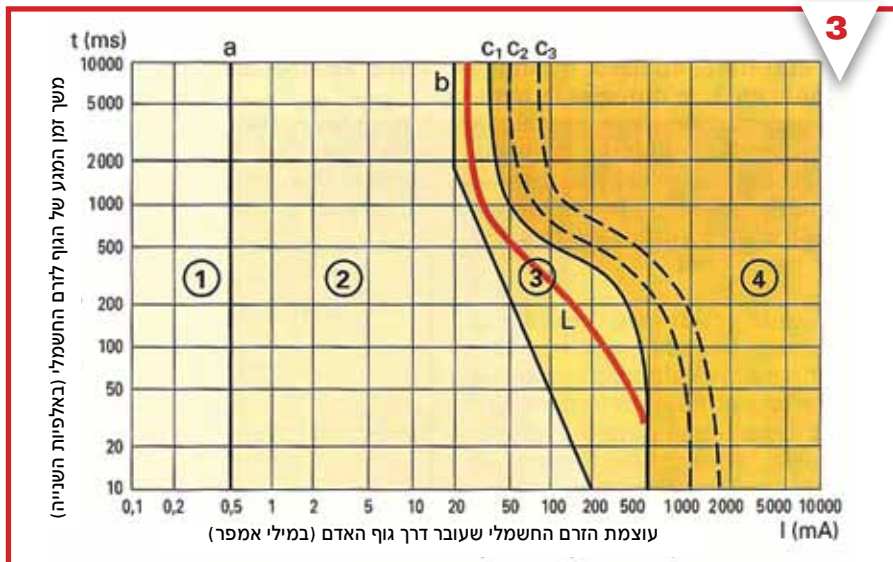
השפעת הזרם החשמל על גוף האדם כתלות בזמן המגע

כמו כן, גם באיור 3, הלקוח מ-"Utilisation de L'Electricite" ("השימוש בחשמל") בהוצאת OPPBTP ניתן לראות עד כמה שונה השפעתו של אותו זרם בתלות בזמן המגע עם גוף האדם:

העקומה בצבע אדום, L, המחלקת את הגרף לשני אזורים בלבד, נקראת עקומת הבטיחות.

**אזור 1:** בדרך כלל, אין תגובה;

**אזור 2:** בדרך כלל אין השפעות פיזיולוגיות מסוכנות;

**אזור 3:** בדרך כלל לא נגרם נזק בלתי הפיך. מכאן אפשר לראות שאפילו זרם בעוצמה של 500 מיליאמפר לא יגרום לנזק בלתי

הפיך, אם משך זמן המגע עם גוף האדם קטן מ-50 מילישניות.  
**אזור 4:** פרפורי לב, כוויות עמוקות.

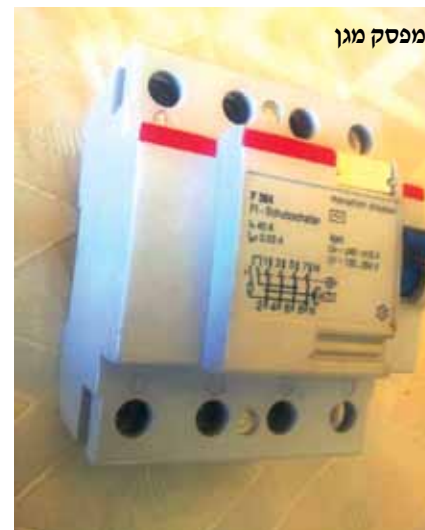
- מומלץ שמפעיל המכונה יגיע לביצוע העבודה עם מפסק מגן הפועל בזרם דלף משלו, המותקן באופן קבוע על הכבל החשמלי שהביא איתו. בכבל כזה מורכב מפסק מגן, כשלקצה אחד של הכבל - בית תקע בו יתחבר התקע של מכונת השיוף, ובקצה השני - תקע שיחבר לבית

התקע במקום בו עליו לבצע את העבודה. כמו כן, רגישותו של "מפסק מגן אישי" מומלץ שתהיה 30 מיליאמפר או אפילו 10 מיליאמפר. שימוש במפסק מגן הפועל בזרם דלף "אישי", הפועל ברגישות של 10 מיליאמפר, או אפילו 30 מיליאמפר כמתואר קודם, היה משחרר את העובד (נגר במקרה זה) מהימצאותו או היעדרו של מפסק מגן ברגישות מתאימה על לוח החשמל של מזמין העבודה, או בצורך לבדוק את תקינות המפסק שמותקן על הלוח (במקרה שהוא קיים).
