תאונות בעת העלייה או הירידה מכלי רכב תפעוליים

מאת מהנדס דוד דודסון

תאונת עבודה בצרפת

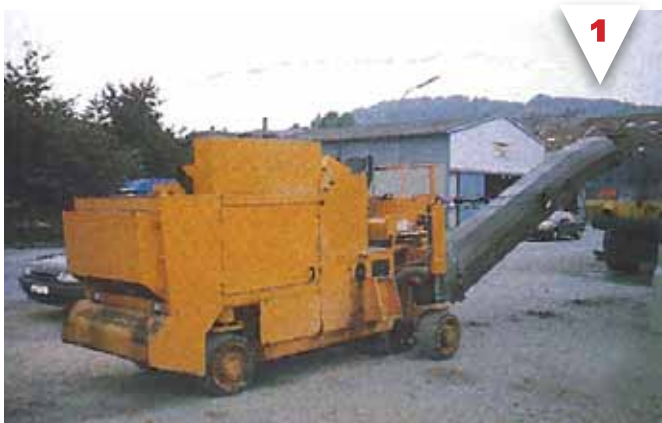
מבט כללי על המכונה

אחרי הפסקת ארוחת הצהריים (בצרפת נהוג לקיים באופן עקבי הפסקה בעבודה המוקדשת לארוחת הצהריים), חזר לעבודתו העובד שהיה אחראי להצבת סימני איתות מתאימים ועדכניים באתר העבודה בו נמצאה מכונה לכרסום אספלט (איור 1).

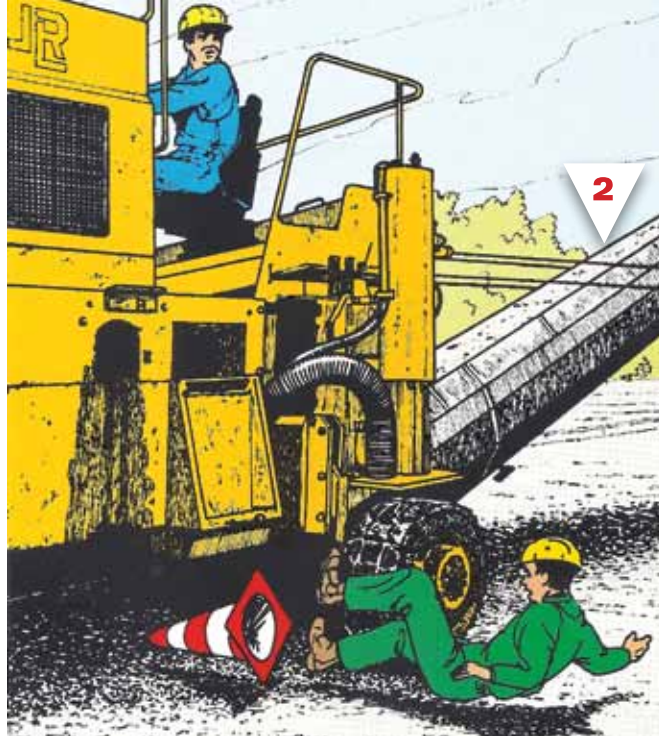
שחזור התאונה

(שהיו על המכונה) חשב שיוכל להשיג את האביזרים למרות שהמכונה היתה בתנועה. הוא החליט שאין צורך "להפריע" למפעיל שעל המכונה בבקשה לעצור אותה. כאשר הוא ניסה לטפס על הכלי ושם את רגלו על מדרגת המכונה, החליקה כף רגלו והעובד נפל על הקרקע ונשאר שרוע על גבו בשעה שהגלגל השמאלי האחורי של המכונה לכרסום אספלט (משקלה 13 טון) עבר מעל רגליו (איור 2). כתוצאה מכך נקטעו שתי רגליו של העובד מתחת לברך. פה המקום לברר באיזו מידה נשמרו או לא נשמרו הכללים לעלייה ולירידה מכלי רכב ממונעים שפרטנו: הופר כלל מס' 2 - מישטח המדרגה ממנה נפל הנפגע לא היה מסוג המונע החלקה. הופר כלל מס' 8 - הנפגע ניסה לעלות על כלי הרכב כאשר הוא נמצא בתנועה.

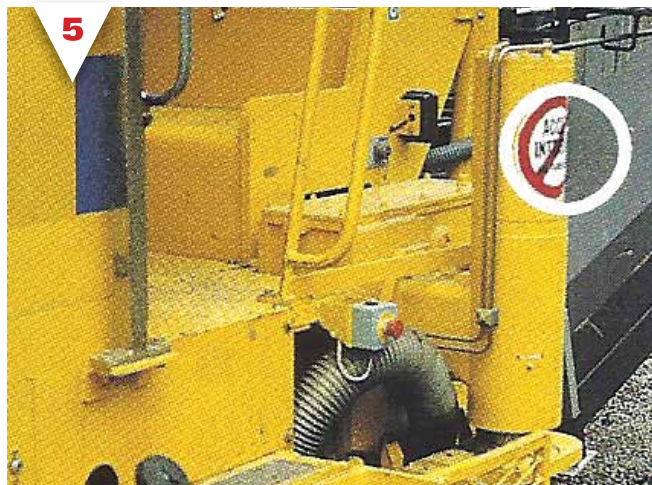
שינוי לאחר התאונה

שתי המסקנות האלה, הובילו לשינוי במבנה המכונה (ראו איורים 5, 6, 7), כך שהסיכוי להתרחשות תאונת עבודה דומה יהיה זניח. ראשית הותקן מישטח עמידה מונע החלקה (איור 5) כך שגם אם עובד ינסה לעלות על המכונה או לרדת ממנה תוך כדי תנועה והוא ייפול, רגליו לא ייפגעו מהכלי היות שמיקום מדרגת הגישה שונה כך שהם נמצא מחוץ לאזור בו עובר הגלגל.

בנוסף לשינויים הבטיחותיים שנעשו במכונה, הוצמדה למכונה מדבקה בולטת לעין בדבר האיסור לעלות על המכונה או לרדת ממנה, כאשר היא נמצאת בתנועה (איור 5).

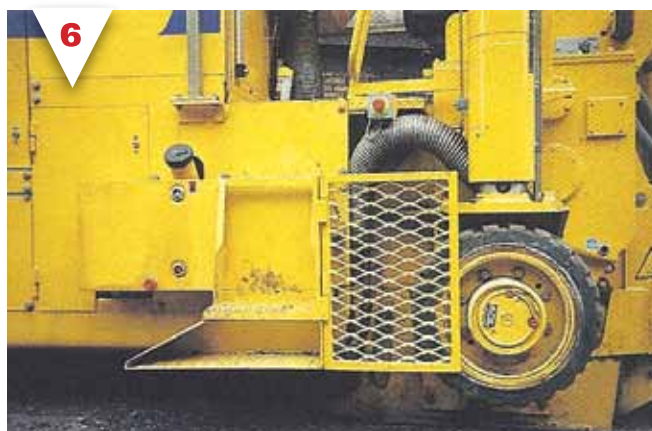
מבט מקרוב על השינוי

כמו כן, ניתן להבחין שהמירווח בין המדרגה לגלגל ממוגן באמצעות גידור (איור 6). אם נחוצה גישה למקום, לצורך פעולות תחזוקה שונות, ניתן להניע את המגן סביב צירו (איור 7). ניתן להבחין בכל התמונות שצולמו אחרי השינוי על התקנת לחצן לעצירת חירום.

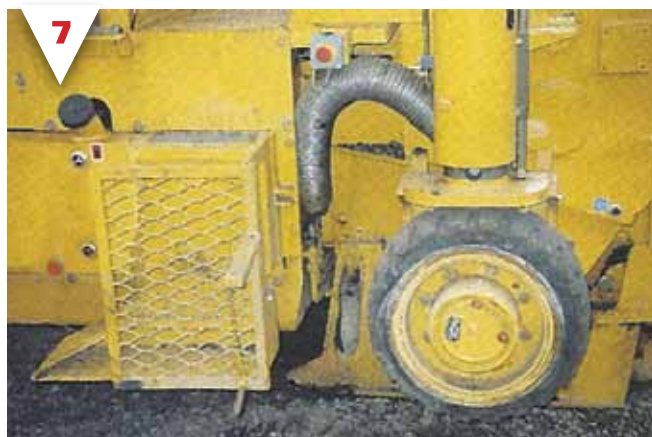
סיבוב צירי של המגן כדי לאפשר גישה לפעולות תחזוקה או תיקון
