# תאונה בבנייה טרומית

מאת מהנדס דוד דודסון

## תאונת עבודה שאירעה בצרפת בזמן הרכבת בניין טרומי

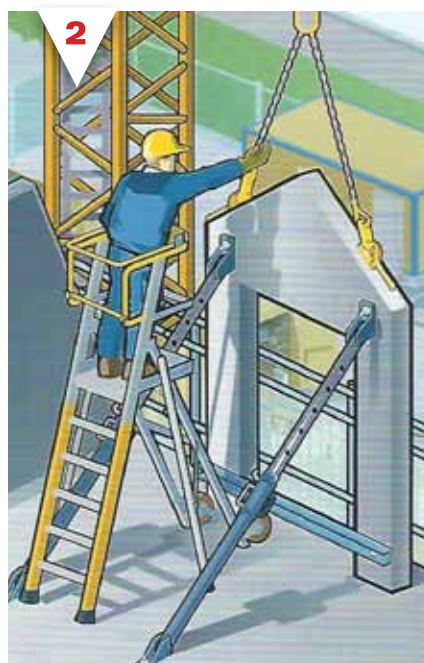
תמונה 2: קיבוע נכון של רכיב טרומי באמצעות 2 רגליים

קיבוע נכון צריך לכלול שתי רגליים על כל רכיב (תמונה 2).

כל אחת משתי הרגליים צריכה להיות במישור ניצב לרכיב; הזווית המומלצת בין הרגל לבין הרצפה היא 45°.

כמו כן, במקום לטפס על סולם שנשען על הרכיב כדי לשחררו מהעגורן, היו צריכים להשתמש בפיגום עצמאי מתאים, שנבנה במיוחד למטרה זאת (תמונה 2).

נקודות החיבור של הרגליים צריכות להיות מוכנות כבר בזמן ייצור הרכיב. אם החיבור נעשה לרצפה - הרגליים צריכות להיות מוכנות לפני יציקת הבטון (כאשר הרצפה יצוקה במקום). יש להימנע מקביעת נקודות החיבור על הבטון המוכן.

הכוונון האנכי ייעשה בו זמנית (סימולטנית) ולאותו כיוון של הרגליים, כדי למנוע מאמצים אשר עלולים לתלוש את נקודות החיבור.

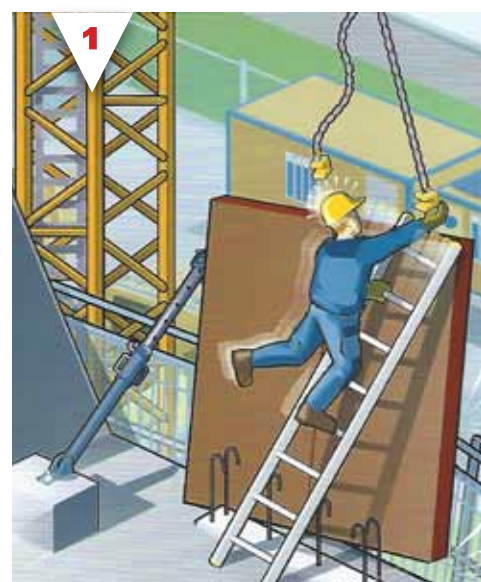
צוות עובדים באתר בנייה בצרפת עבד בהרכבת קיר טרומי חיצוני שהובא למקום המיועד לו באמצעות עגורן צריח. אחרי שהקיר הטרומי התלוי באונקל העגורן, הונח על מקומו ברצפת הקומה, החלו בקיבועו באמצעות רגל מתכתית מחוברת למשקולת בטון בקצה התחתון שלה ולחלק הצדדי של הקיר בקצה העליון (תמונה 1).

תמונה 1: שחרור תאונת העבודה - נפילת העובד

של המענב מהתקן התלייה של הקיר הטרומי, הקיר הסתובב, החליק על רצפת הקומה ונפל לחלל הריק. יחד עם הקיר - שהפיל גם את הגידור למניעת נפילה מגובה, שהותקן בשפת הקומה - נפל גם העובד, אשר נהרג במקום כתוצאה מהנפילה.

ובמצב תקין כשקצותיהן מעוגנות כראוי. - "במספר מספיק", כאמור לעיל מינימום שתי רגליים, ובתאונה זו הפרו מסיבה בלתי ברורה כלל בסיסי זה והסתפקו ברגל (תמיכה) אחת בלבד. סעיף ג לתקנה: "ג) לא ישוחרר רכיב מתלייתו של אונקל עגורן אלא לאחר שייתמך, כאמור בתקנות משנה (א) ו-(ב)" - התמיכה של הרכיב הטרומי במקרה זה לא היתה מספיקה והיא מהווה הסיבה העיקרית להתרחשות תאונה זאת.

- על הקיר ששוחרר מהעגורן פעל הרכיב האופקי של הכוח שנוצר מהשענות סולם שעליו נמצא העובד.
- קיבוע הקיר על ידי רגל אחת בלבד היה בניגוד לכללי הבטיחות ולא הספיק. הצורך בקיבוע זמני נובע מהעובדה שהרכבת רכיבים טרומיים כרוכה בכוונון מדויק, אופקי ואנכי כאחד, מיד אחרי הבאת הרכיבים למקומם.
- הכונון דורש זמן מסוים ואין זה הגיוני שבמשך כל הזמן הזה, הרכיב הטרומי יהיה תלוי באונקל העגורן וכתוצאה מכך, יושבת העגורן זמן רב יחסית. ולכן נדרש פתרון זמני.

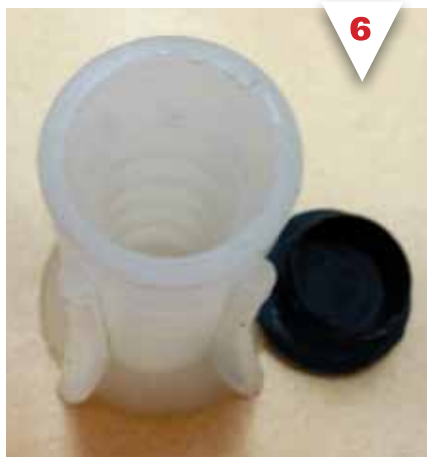
תמונה 6: הבקבוקון והפקק באמצעותו ניתן לחבר רגל מסגרת לרצפת הבטון

לשפת הקומה, במרחק של כ-30 ס"מ ממנה. אחרי שהבטון מתקשה, מסירים את הפקקים ומבריגים לתוך הבקבוקונים, רגלי מסגרות מתכת שיכולות להסתובב סביב צירן.

ברצפה כל 50-70 ס"מ סוג של בקבוקוני פלסטיק קשיח (תמונה 6) שגובהם 70 מ"מ, בעלי הברגה פנימית בקוטר 20 מ"מ ועליהם מכסה למניעת סתימתם בבטון הטרי. הבקבוקונים מוכנסים בקו מקביל

בין רגלי המסגרות מניחים את האזנים במידות ובגובה בהתאם לתקנות. עד קבלת הקיר הטרומי, האזנים יהיו בשפת הקומה. בעת קבלת הרכיב, רגלי המסגרת מסתובבות, האזנים יהיו במרחק 60 ס"מ משפת הקומה ומאחוריה, כך שהעובד יהיה מוגן נגד נפילה, ויוכל לקבל את הרכיב הטרומי המובא על ידי העגורן. פתרון זה הובא לראשונה לידיעתנו המפקחים, ע"י מהנדס ז'אק אדלשטיין ז"ל שהיה ראש קבוצת הבנייה בשנות ה-70 ותחילת ה-80 במינהל הבטיחות והבריאות התעסוקתית שבמשרד הכלכלה. ■
