# "קו החיים" - פילוח נתונים

**כחלק מפעילות המוסד להובלת שינוי תרבות הבטיחות בעבודה, העלינו לאוויר בתחילת השנה פרויקט ייחודי שלנו, "קו החיים", שמהווה מוקד דיווח על סכנות ברורות ומידיות באתרי בנייה. זהו חלק ממהלך כולל להעלאת הנושא אל תודעת הציבור - לקידום הבטיחות בעבודה בכלל, ובאתרי הבנייה בפרט**

מאת מוטי סולטני

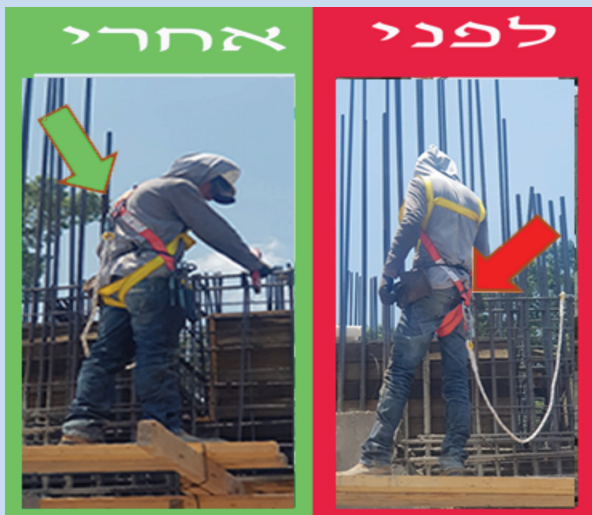
הרתמה הורכבה הפוך

בתמונה מבוצע אלתור לעטיפה (סטרפים מברזל), שעלול לסכן את העובד ולגרום לריסוק עצמותיו.

העובד היה עם ציד תקין אך השימוש היה לא נכון. בזמן נפילה, העובד לא היה נבלם, כיוון שהרתמה הורכבה הפוך. בשעת חירום, ציד הבטיחות לא יוכל לבלום את נפילת העובד ויסכן אותו.

**הפעולה שנקטה:** ניתנה הדרכה והדגמה למנהל העבודה ולעובדים, בנושא ציד מגן אישי, שימוש ולבישה נכונה. כמו כן, נערכה בדיקת תוקף לתעודות העבודה בגובה ולהתאמתן לסוג העבודה שמבוצעת לצורך תיקון הליקויים.

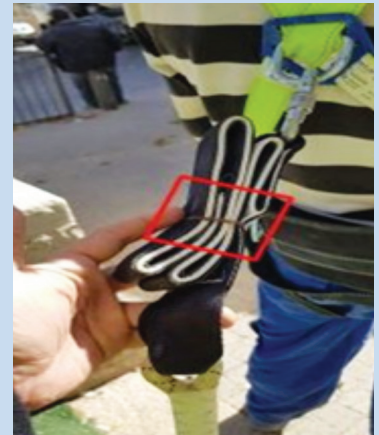
**הדיווח:** אי-שימוש בצידוד מגן אישי באתר בנייה בירושלים.  
**ממצאי הביקור:** מדריך המוסד"ל הגיע למקום ומצא כי קיימת חריגת בטיחות במסגרת השימוש בצידוד מגן אישי.  
העובד עבד עם צידוד פסול לשימוש.  
אם העובד ייפול, צידוד זה לא יצליח לבלום את הנפילה ויטבח אותו.  
ביצוע עבודות תוך שימוש בצידוד הקיים עלולות היו להסתיים באירוע בטיחות.

בתמונה נראה אלתור מסוכן לרצועות שהן חלק מ"קו חיים", שאמור להגן במקרה של נפילה. הרצועות, "סופגות האנרגיה", אמורות להיפתח בזמן נפילת העובד, תוך כדי "ספיגה". רצועות בולם הנפילה, כשהן מקופלות, הן אמורות להיות עטופות ברצועות בעלות אפשרות לחישוב כוח הקריעה.

**הפעולה שננקטה:** ניתנה הדרכה והדגמה למנהל העבודה ולעובדים בנושא צידוד מגן אישי לעבודות בגובה, לצורך תיקון הליקויים.

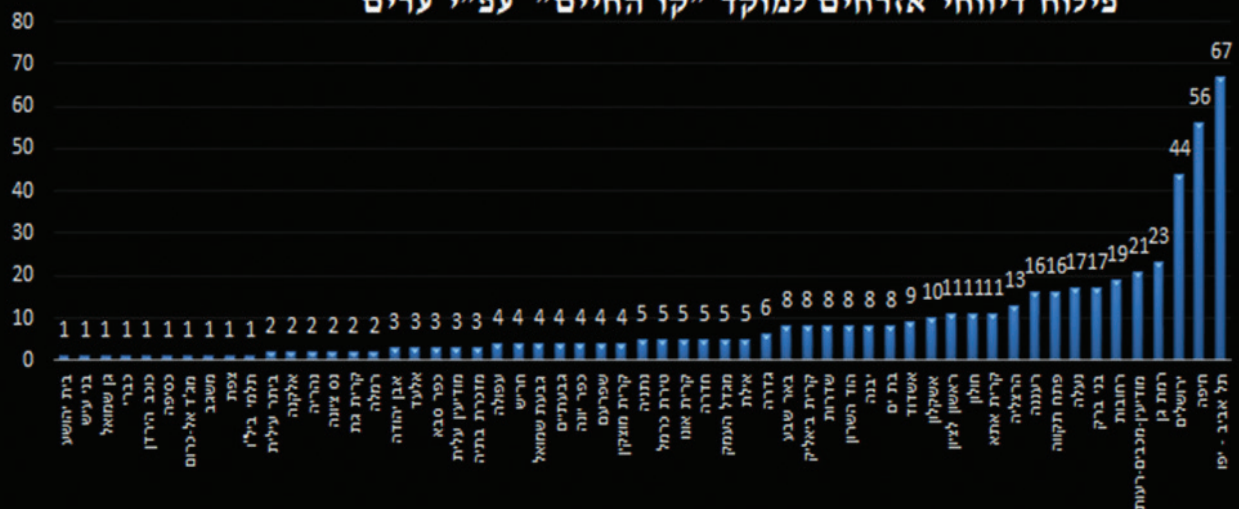
## פילוח דיווחי אזהרים למוקד "קו החיים" עפ"י ערים

האזהרים המדווחים עדים לשינוי ולמהירות התגובה, וכך המתחם צובר יותר דיווחים, והרשתות החברתיות, מפרסמות משובים חיוביים בדבר הטיפול בהם.

בשלב זה, מרבית הדיווחים מגיעים מהמרכז וגם מאזור חיפה. לצד האפשרות לדיווח, האתר גם מציג על פני מפת ישראל את אתרי הבנייה השונים, שבהם נהרגו פועלי בניין, על סמך נתונים ממקורות גלויים ברשת, נתונים סטטיסטיים עדכניים, גלריית תמונות הליקויים שאותן שלחו הגולשים ועוד. אנו קוראים לכלל האזהרים להמשיך לדווח ולהשפיע על בטיחות העובדים באתרי הבנייה. ■
