פיתוח נוסף למניעת תאונות בעגורן צריח

חברת פוטיין הצרפתית והמכון הצרפתי הלאומי למחקר בבטיחות פיתחו מכשיר איתות, שאמור להחליף את סימני האיתות המוסכמים לעגורנאי. המכשיר, המאפשר לעגורנאי לראות את מלוא מסלול המטען, היה יכול למנוע את התאונה הקטלנית המתוארת להלן

מאת מהנדס דוד דודסון

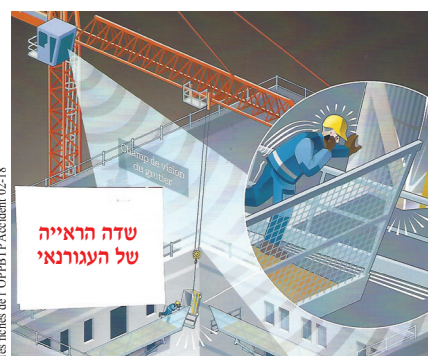
הפיגום איבד את שיווי המשקל ונפל אל מותו. בדיווח על התאונה לא צוין גובה הנפילה של העובד.

נפילת העובד תוך הרמת המטען בעזרת עגורן צריח

תוך כדי הרמת מטען החלונות, הוא התנגש ונתקע במעקה הפיגום הזיזי. העובד שהיה על הפיגום ניסה לשחרר את המטען ודחף אותו ביד אחת, בעודו אוזח את מכשיר הקשר בידו השנייה. המשטח השתחרר באופן פתאומי ועקר ממקומו את מעקה הפיגום הזיזי. כתוצאה מכך, העובד על

לסיכום: בהתרחש תאונת עבודה, אפשר, לרוב, להצביע על כמה סיבות שגרמו להתרחשותה, אבל אחת מהן היא העיקרית, הדומיננטית. ועליה יש לתת את הדעת, קודם כל. מתוך מכלול הסיבות שגרמו לתאונה זו, הסיבה הדומיננטית הייתה היעדר שדה ראייה לעגורנאי לאורך מסלול המטען. אף שהאתת לא היה מוסמך, אילו בעגרון הייתה מותקנת מערכת ראייה, לעגורנאי היה מתאפשר שדה ראייה של מסלול המטען כולו והוא לא היה נזקק לעזרת האתת. ■

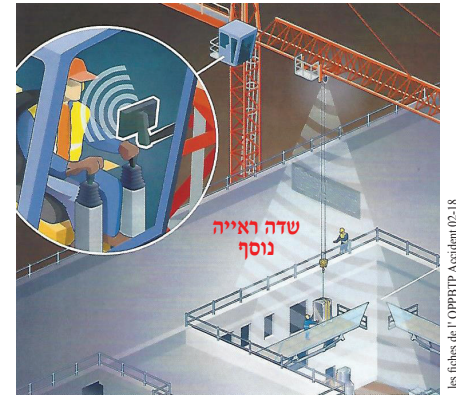
ולא פחות חשוב: בנייתו התאונה צוין שחלק ממסלול המטען היה נסתר מעיניו של העגורנאי. לכן היו צריכים להרכיב מצלמה על העגלה שנהגה על זרוע העגורן, כדי שתאפשר לו שדה ראייה לחלק הבלתי נראה של מסלול הרמת המטען.

המצלמה המורכבת על העגלה שנועה לאורך הזרוע, מאפשרת את ראיית המטען גם בחלק המסלול שנסתר מעיני העגורנאי

בגיליון המוסד לבטיחות ולגיהות מס' 371 תיאר פרופ' יחיאל רוזנפלד מהטכניון מערכת ראייה "קריין ויז'ן" (Crane Vision) לעגורני צריח, שפותחה בטכניון. המערכת מותקנת על העגלה/הקרונית (Trolley) ומאפשרת לעגורנאי לראות את המטען לאורך כל המסלול, מנקודת ההרמה עד לנקודת ההנחה שלו.
