מספר מסמך: 857410

הנדון: אירועי בטיחות בהם מעורבים עגורנים להעמסה עצמית

נספח – תמונות להדגמת החותם בשסתומים

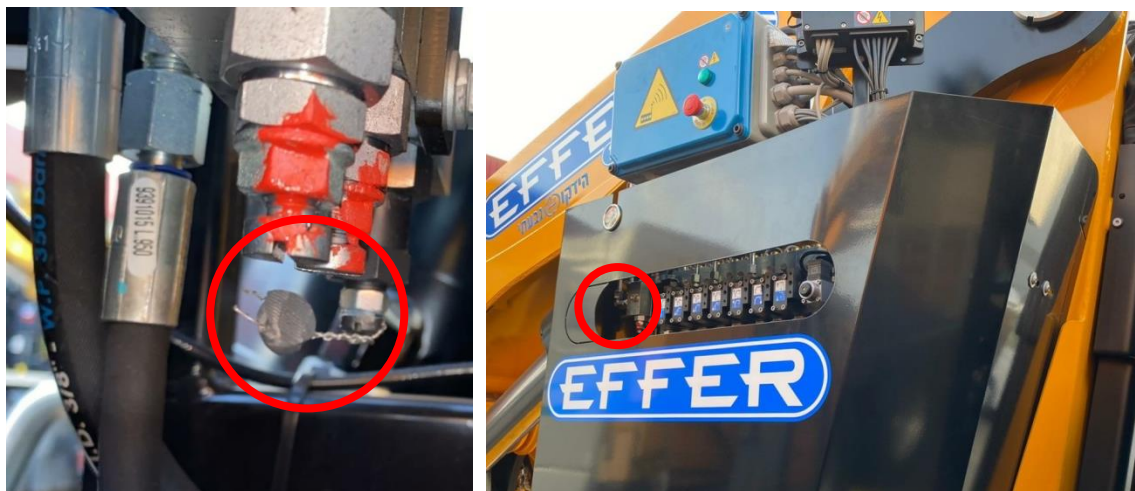
בורר ראשי (סלקטור) הכולל פורק לחץ (עם חותם) בעגורן תוצרת EFFER (מסומן בעיגול אדום)

3. יוודאו ששסתומי פריקת לחץ ראשי מכוילים ומאובטחים בחותם בהתאם להנחיות יצרן העגורן (דוגמאות בתמונות בנספח). ככל שהחותם נפתח יש לפנות ליצרן או נציגו בארץ לבדיקת תקינות הכיול והתקנת חותם חדש. במקרה זה נדרש לבצע בדיקת בודק מוסמך ולקבל תסקיר חדש לאחר מכן.

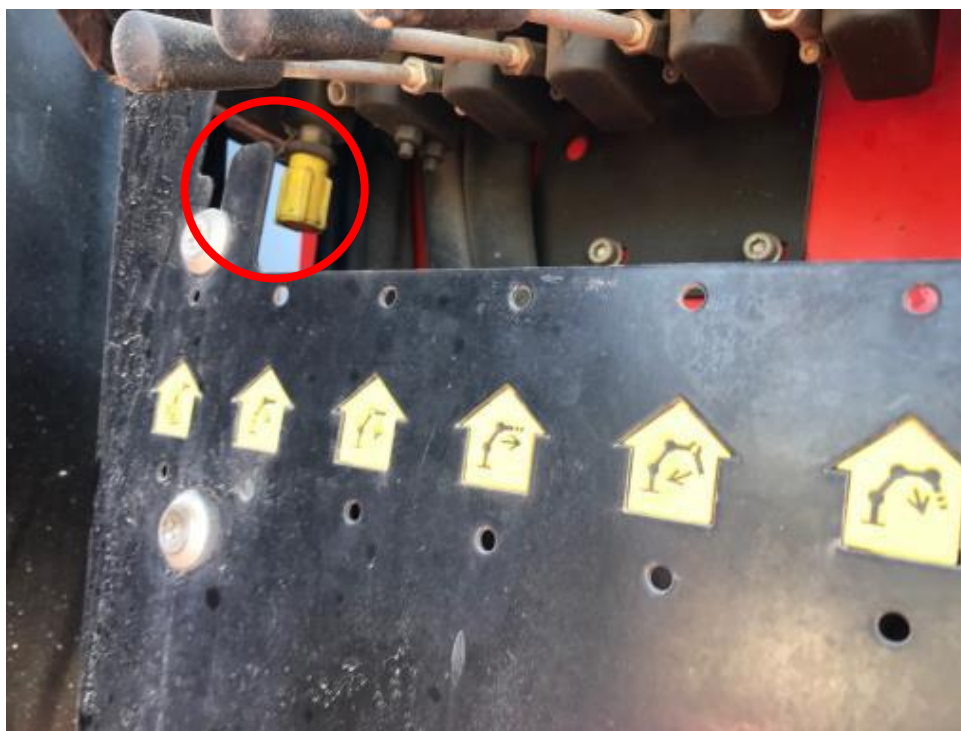
ברז העברה למוד חירום (ללא חותם) בעגרון תוצרת פלפינגר (מסומן בעיגול אדום)

2. יוודאו את תקינות מערכות בקרת עומס יתר שמותקנות בעגורנים ואת אבטחתן באמצעות חותם (דוגמאות בתמונות בנספח) בהתאם להנחיות יצרן העגורן. ככל שהחותם נפתח יש לפנות ליצרן או נציגו בארץ לבדיקת תקינות הכיול והתקנת חותם חדש. במקרה זה נדרש לבצע בדיקת בודק מוסמך ולקבל תסקיר חדש לאחר מכן.
