## גם הגדולים נופלים

**כלי גדול ואמין  
לעבודה בגובה  
התהפך במטע תמרים,  
בתנאי שטח רגילים**

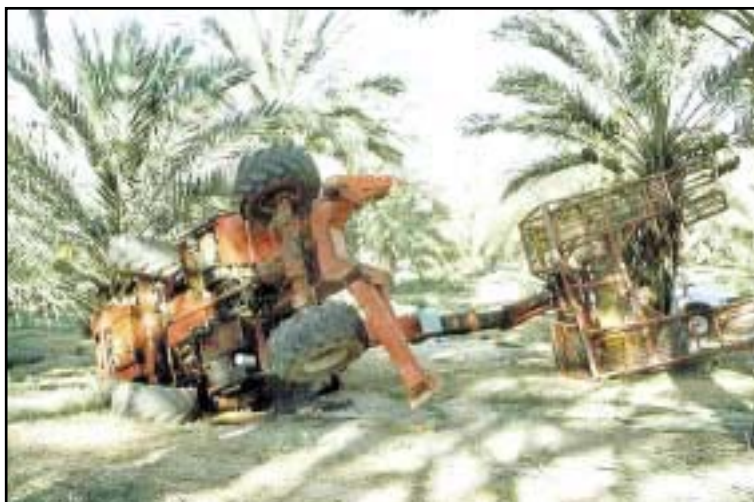
שיפוע צידי קל – גרם להסטט מרכז הכובד לעבר הצד הנמוך יותר של הכלי. אילו (ויתכן שכך אמנם היה) עמדו גם 2 העובדים באותו צד של הבמה – היה ערעור היציבות משמעותי יותר. עודף משקל וחלוקה לא נכונה שלו על גבי במת העבודה הם הגורמים הישירים להתהפכותו של הכלי.

"מניסקופ" לאחר ההתהפכות. באזור במת העבודה ניתן לראות את מיכל המים (הצהוב) הגדול שהותקן עליה

במבט בוחן על הבמה ראיתי כי הותקן עליה מיכל מים לריסוס (הכתם הצהוב במרכז הבמה), שניפחו 750 ליטרים. חישוב מהיר של משקל המיכל, יחד עם משאבת הריסוס המחוברת אליו ו-2 עובדים על הכלי העלה כי על הבמה הועמס משקל גדול מעומס העבודה המותר הרשום על הכלי.

✓ לפני ביצוע של שינוי שאותו מעוניינים לעשות בכלים לעבודה בגובה – יש להתייעץ עם יצרן הכלי או עם בודק מוסמך למיתקנים ואביזרי הרמה ולפעול רק עפ"י אישורם של בעלי המקצוע המוסמכים;

✓ במהלך השימוש בצידוד והפעלתו – יש לשמור שלא להעמיס על הכלי משקל גבוה יותר מעומס העבודה המירבי המותר שנקבע ע"י היצרן ובהמשך – ע"י הבודק המוסמך;

✓ יש להקפיד על חלוקה מאוזנת של המשקל על פני במת העבודה;
