# ניהול בטיחות על "אב"

מאת ד"ר מיכאל מהרי"ק

**ב**מאמר זה נתייחס לשתי תאונות קטלניות שאירעו בתחום הספנות, נצטט ממסקנות הוועדות שמונו לחקור את הגורמים לתאונות אלה, וננסה להפיק לקחים בעניין הדרך הראויה למימוש אחריות המנהלים לבטיחות - בהקשר הספציפי של הכנת נוהלי בטיחות בארגון ויישומם.

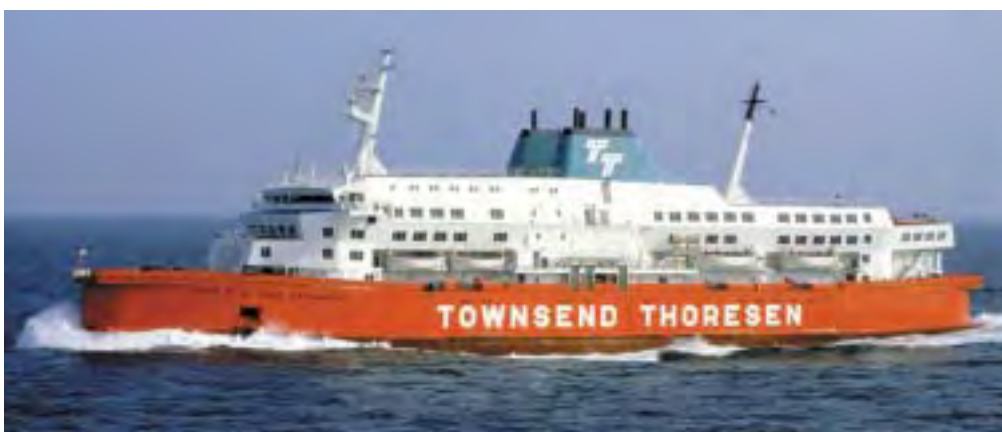
ספינת המעבורת הבריטית לפני התאונה

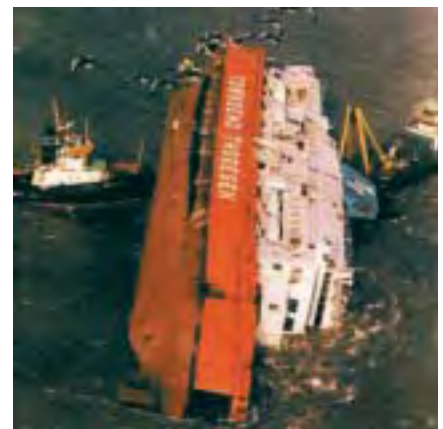
שטף המים האדיר שחדר פנימה הפך את כלי השייט לבלתי יציב. הספינה נטתה כמעט מיד על צידה השמאלי, ושקעה תוך 40 שניות. רק בזכות המים הרדודים שבקירבת החוף נותרה המחצית הימנית של הספינה מעל לפני המים. עובדה זו לא מנעה את מותם של 150 נוסעים ו-38 אנשי צוות, רובם כתוצאה מפגיעות קור של המים. רבים נוספים נפצעו. זו היתה התאונה החמורה ביותר של כלי שייט בריטי מאז טביעת ה"טיטאניק", בשנת 1912.

ספינת המעבורת הבריטית הטבועה

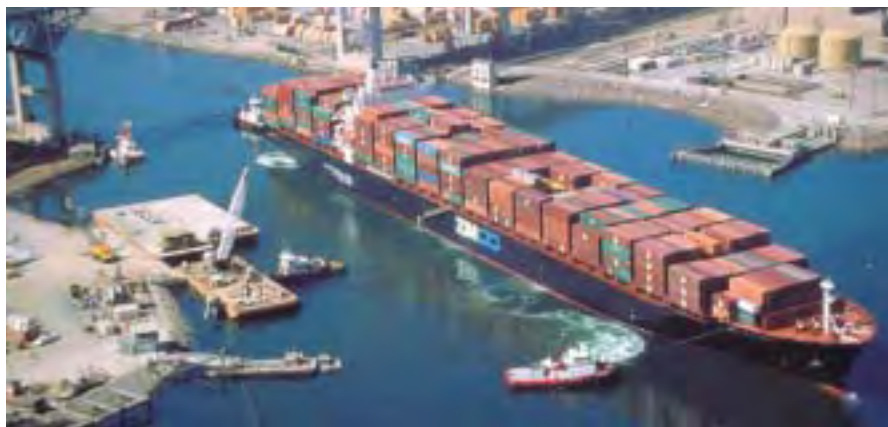
ספינת המכולות 'צ'ים אסיה'

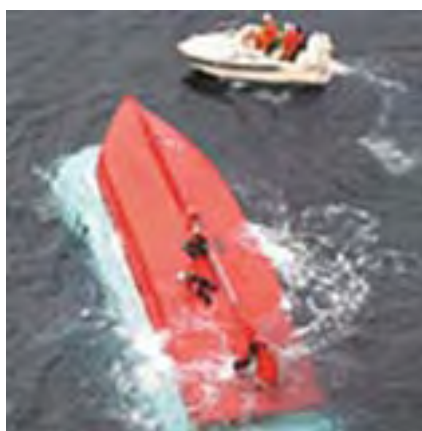
ביום 28 בספטמבר 2005 פגעה האונייה 'צים אסיה', ספינת מכולות בת 40,000 טון, בספינת הדייג היפאנית הקטנה 'שינסיי מארו 3' בת 19 הטונות, סמוך לחופי האי הוקאידו שבצפון יפן. בתאונה נספו שבעה מתוך שמונה הדייגים שהפעילו את ספינת הדייג.

ספינת הדייג היפנית הטבועה
