# במפעל אסד מצאו פתרון להורדת הקולופוני הנפלט בעת ההלחמה

**במפעל, הממוקם באזור התעשייה של כרמיאל, מצאו פתרון טכני להורדת ריכוזי הקולופוני בסביבת העבודה של המלחמות, על ידי התקנת מערכת יניקה בעמדות ההלחמה בשילוב עם הדרכה מכוונת למלחמות**

מאת **ויטלי פרוביז**, M.Sc.

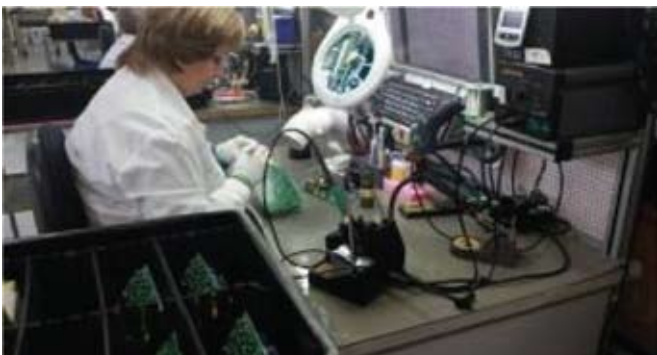
עמדת הלחמה ידנית

בעת הלחמה ידנית, "עשן ההלחמה" עולה אנכית עם זרמי האוויר החם ומגיע לאזור הנשימה של העובד אשר רוכן לעבר נקודת ההלחמה.

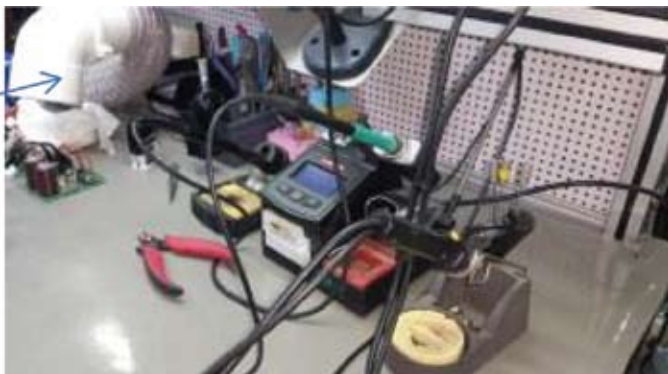
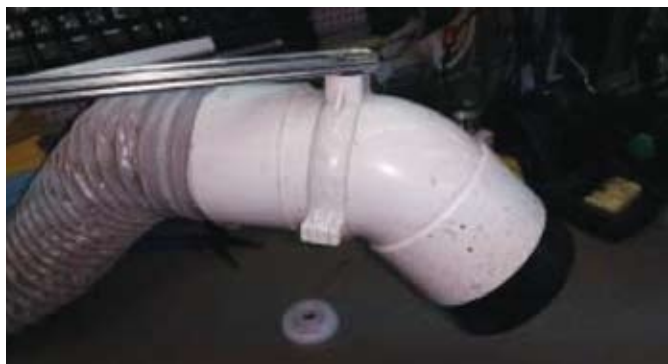
פתח  
של  
המערכת

פתח יניקה

מפעל TDK מתמחה בייצור ספקי כוח. לפני פחות משנה הותקנה במחלקת TOUCH UP מערכת יניקה מקומית מרכזית עם פתח יניקה לכל עמדת ההלחמה, בתוספת וסת מהירות, שמוסת את הספיקה לפי מספר הצרכנים בעמדות העבודה. בקיץ 2016, אחרי שהמערכת התחילה לעבוד באופן שוטף, נערך במפעל ניטור סביבתי, אשר כלל בדיקה סביבתית אצל חמש מלחימות במחלקת TOUCH UP. בתוצאות הניטור, בכל התוצאות של ריכוזי הקולופוני בחמש עמדות ההלחמה הידנית נתגלו ריכוזים נמוכים מתחת לרמת הפעולה. בהשוואה לתוצאות שהתקבלו בניטורים הקודמים, חל שיפור דרמטי בהורדת ריכוזי הקולופוני בסביבת העבודה של המלחימות. במקביל להתקנת מערכת היניקה במפעל נעשתה הדרכה מכוונת למלחימות. בהדרכה הושם הדגש, בין היתר, על שימוש נכון במערכת היניקה. הוסבר לעובדות שיעילות המערכת תלויה גם בקירוב מרבי של נקודת ההלחמה לפתח היניקה.
